## B-undersøkelse ved Steinflesa i Leka kommune, februar 2025

Mowi Seawater Norway AS

**Etter Norsk Standard NS 9410: 2016**

| Feltdato: 30.08.2023 og 11.02.2025<br>Toktleider: Anders Sandnes | | Rapportdato: 10.03.2025<br>Rapportnummer: 4096-2-25B<br>Antall sider: 23 |

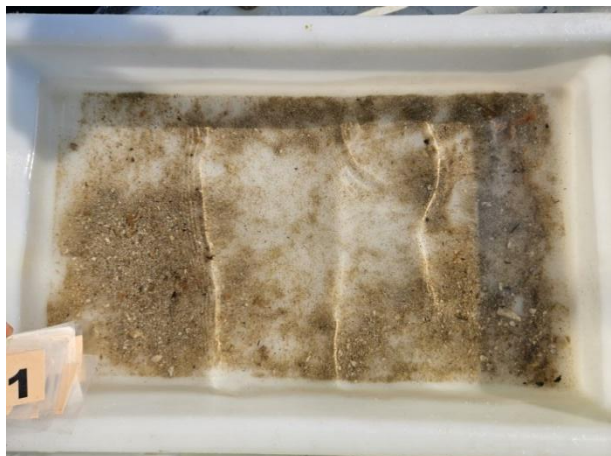
**Figur 6:** Bildet viser sedimentet fra stasjon 1. Sedimentet besto av litt skjellsand på fjellbunn. Det ble registrert fekalier i prøven. Foto: Aqua Kompetanse AS.

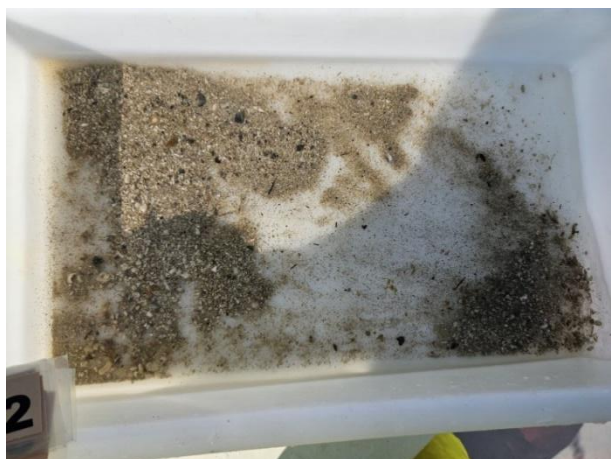
**Figur 7:** Bildet viser sedimentet fra stasjon 2. Sedimentet besto av litt skjellsand på fjellbunn. Det ble registrert fekalier i prøven. Foto: Aqua Kompetanse AS.

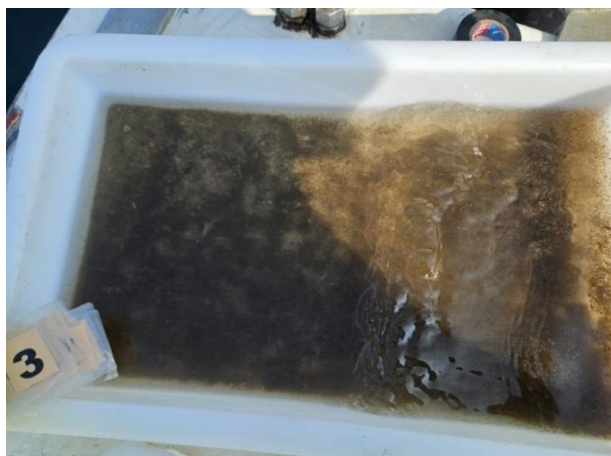
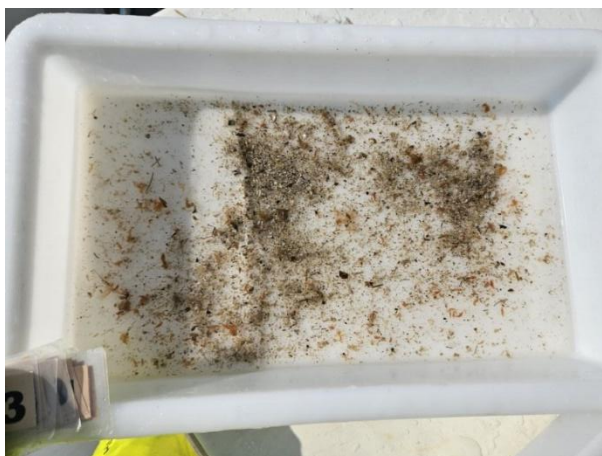
**Figur 8:** Bilder som viser sedimentet fra stasjon 3 før og etter siling. Sedimentet besto av litt skjellsand på fjellbunn. Det ble registrert fekalier i prøven. Foto: Aqua Kompetanse AS.

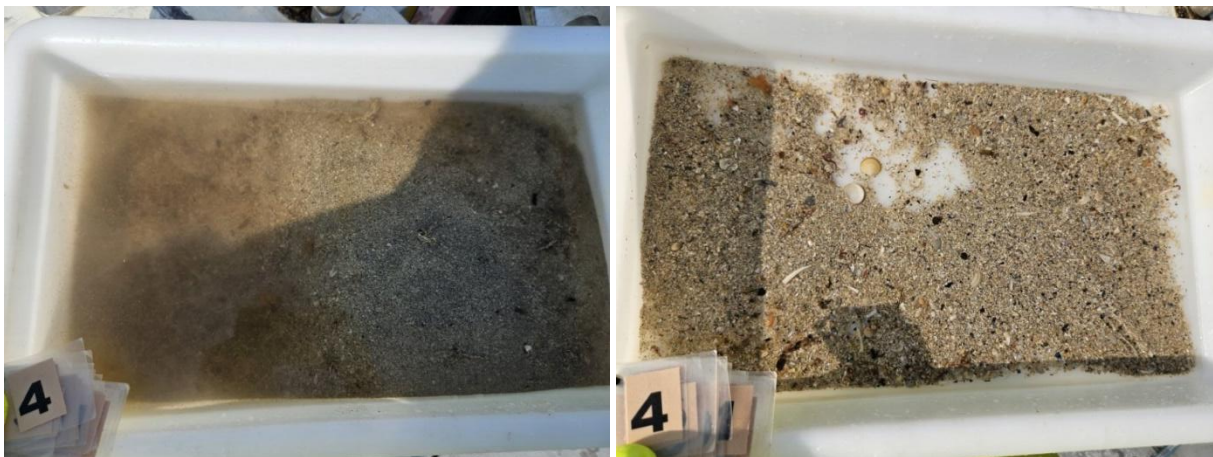
**Figur 9:** Bilder som viser sedimentet fra stasjon 4 før og etter siling. Sedimentet besto av skjellsand. Foto: Aqua Kompetanse AS.

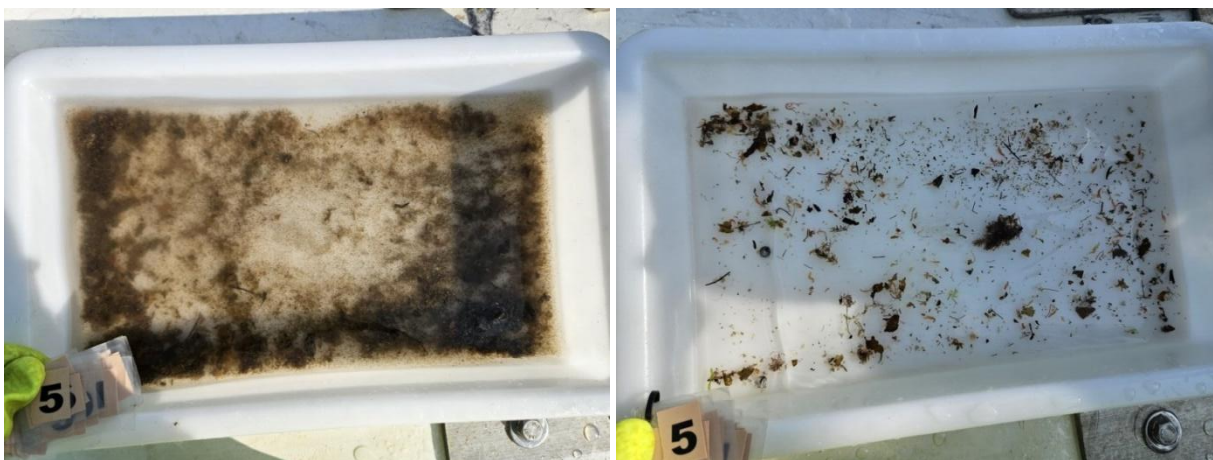
**Figur 10:** Bilder som viser sedimentet fra stasjon 5 før og etter siling. Sedimentet besto av litt grus på fjellbunn. Foto: Aqua Kompetanse AS.

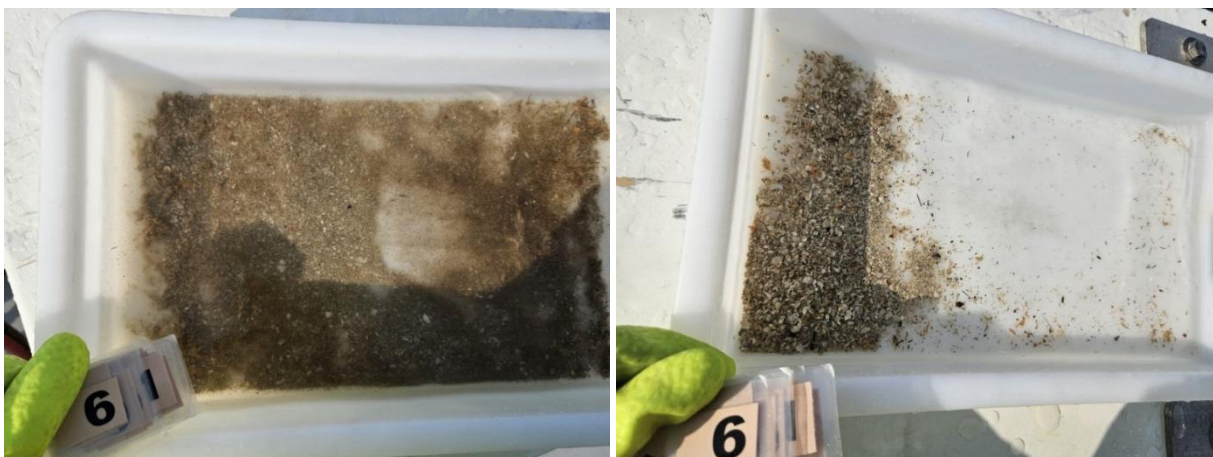
**Figur 11:** Bilder som viser sedimentet fra stasjon 6 før og etter siling. Sedimentet besto av noe skjellsand på fjellbunn. Det ble registrert fekalier i prøven. Foto: Aqua Kompetanse AS.

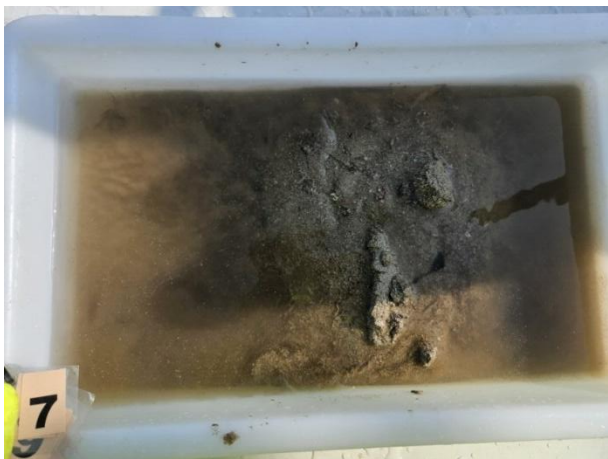
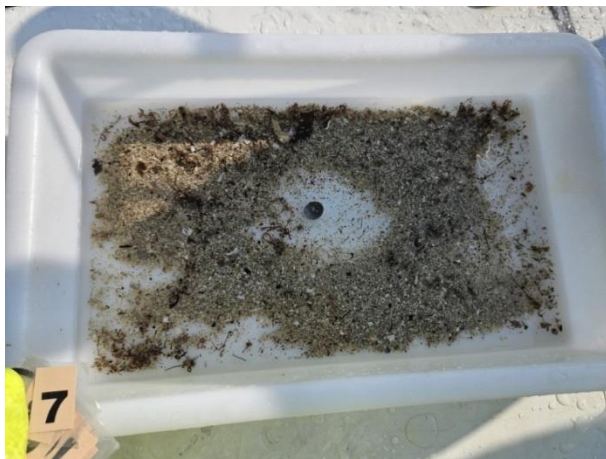
**Figur 12:** Bilder som viser sedimentet fra stasjon 7 før og etter siling. Sedimentet besto av skjellsand og litt silt. Foto: Aqua Kompetanse AS.

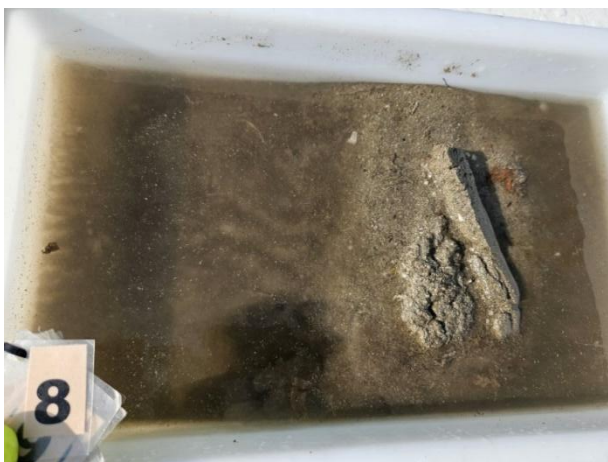
**Figur 13:** Bildet viser sedimentet fra stasjon 8 før siling. Sedimentet besto av skjellsand og litt silt. Foto: Aqua Kompetanse AS.

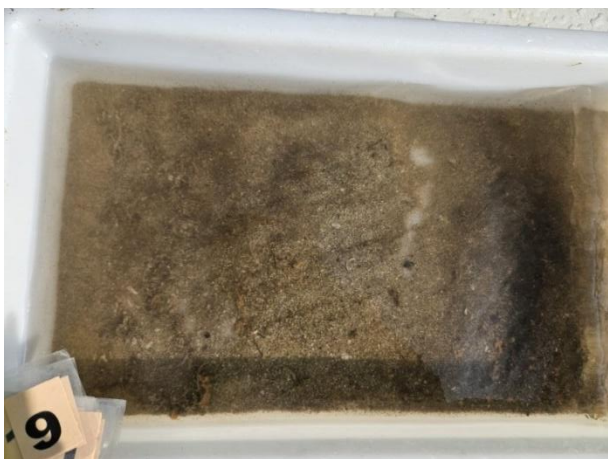
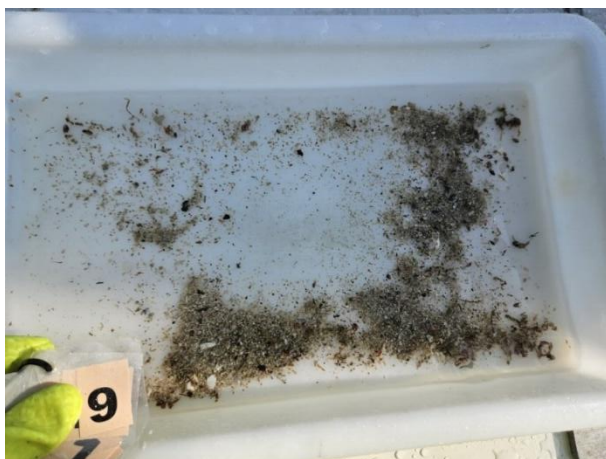
**Figur 14:** Bilder som viser sedimentet fra stasjon 9 før og etter siling. Sedimentet besto av litt silt og skjellsand på fjellbunn. Foto: Aqua Kompetanse AS.

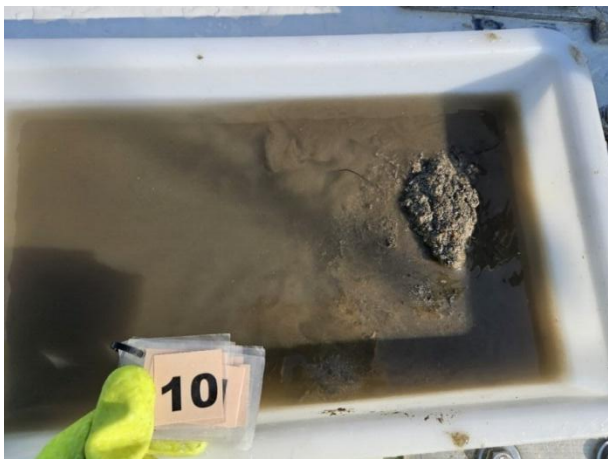
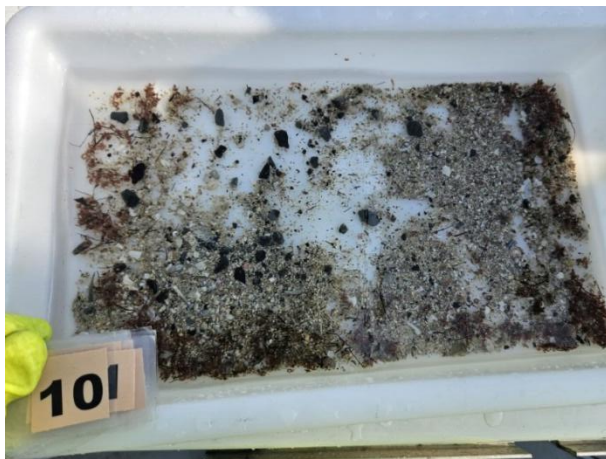
**Figur 15:** Bilder som viser sedimentet fra stasjon 10 før og etter siling. Sedimentet besto av skjellsand og litt grus. Foto: Aqua Kompetanse AS.

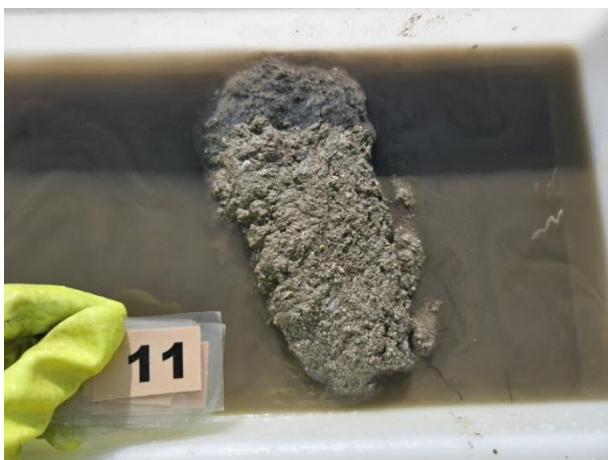
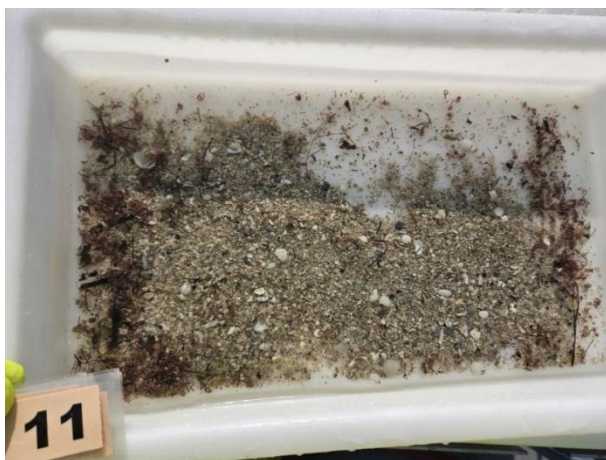
**Figur 16:** Bilder som viser sedimentet fra stasjon 11 før og etter siling. Sedimentet besto av skjellsand og noe silt. Foto: Aqua Kompetanse AS.

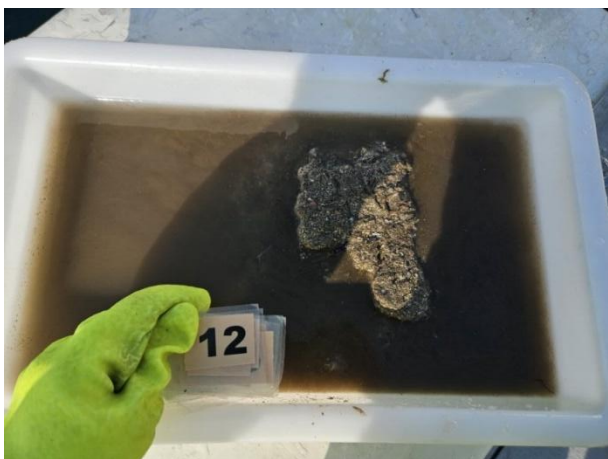
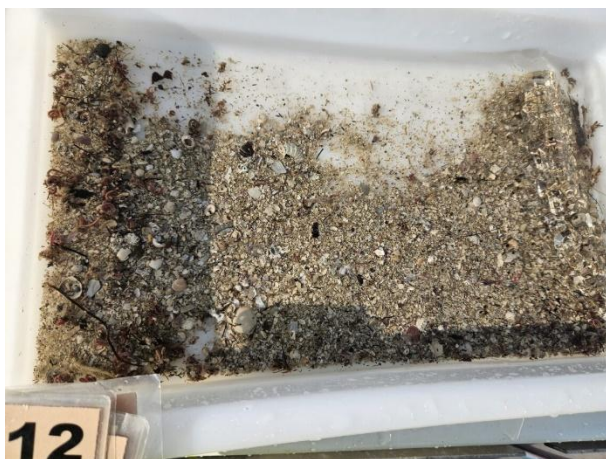
**Figur 17:** Bilder som viser sedimentet fra stasjon 12 før og etter siling. Sedimentet besto av skjellsand og noe silt. Foto: Aqua Kompetanse AS.

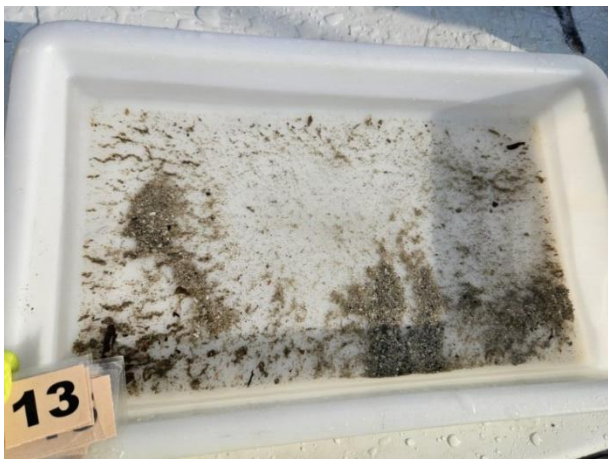
**Figur 18:** Bildet viser sedimentet fra stasjon 13. Sedimentet besto av litt skjellsand på fjellbunn. Foto: Aqua Kompetanse AS.

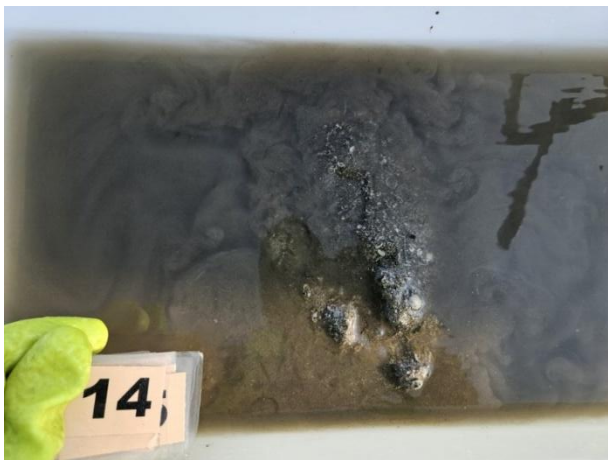
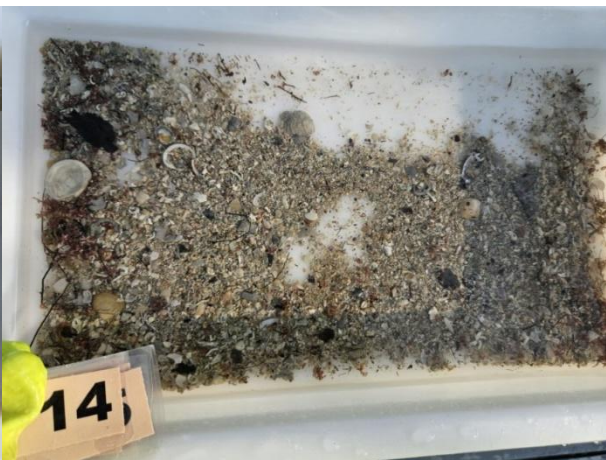
**Figur 19:** Bilder som viser sedimentet fra stasjon 14 før og etter siling. Sedimentet besto av skjellsand, og noe silt. Foto: Aqua Kompetanse AS.

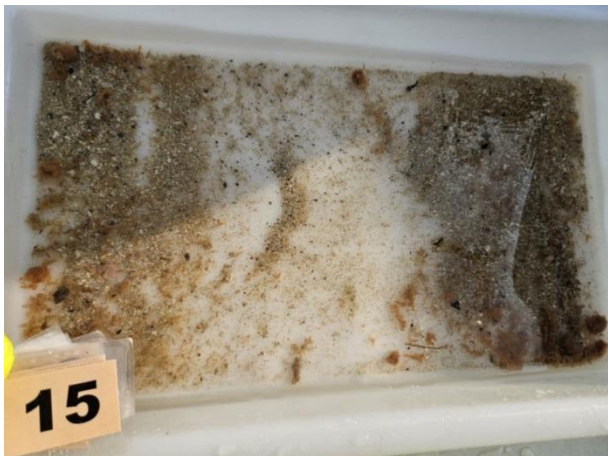
**Figur 20:** Bildet viser sedimentet fra stasjon 15. Sedimentet besto av litt skjellsand på fjellbunn. Det ble registrert fekalier i prøven. Foto: Aqua Kompetanse AS.

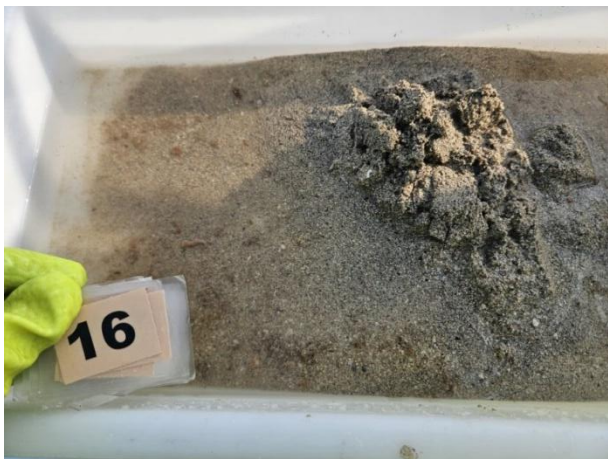
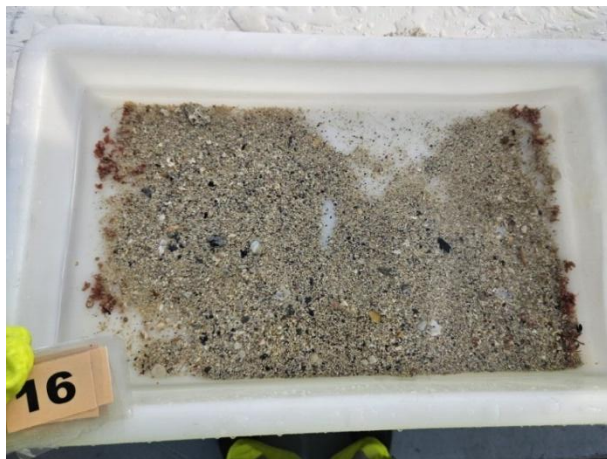
**Figur 21:** Bilder som viser sedimentet fra stasjon 16 før og etter siling. Sedimentet besto av skjellsand. Foto: Aqua Kompetanse AS.

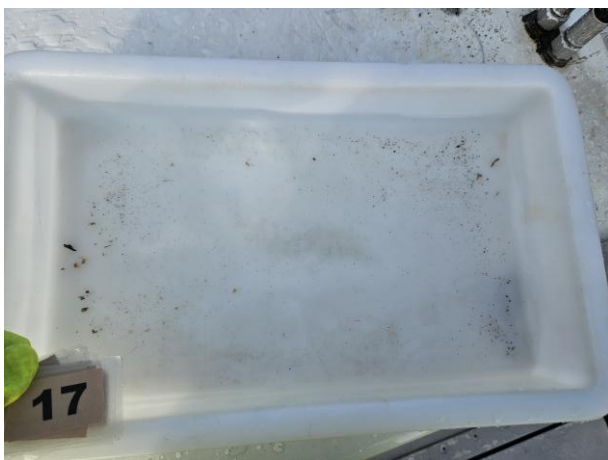
**Figur 22:** Bilder som viser grabbinnholdet fra stasjon 17. Det ble registrert fjellbunn ved stasjonen. Foto: Aqua Kompetanse AS.

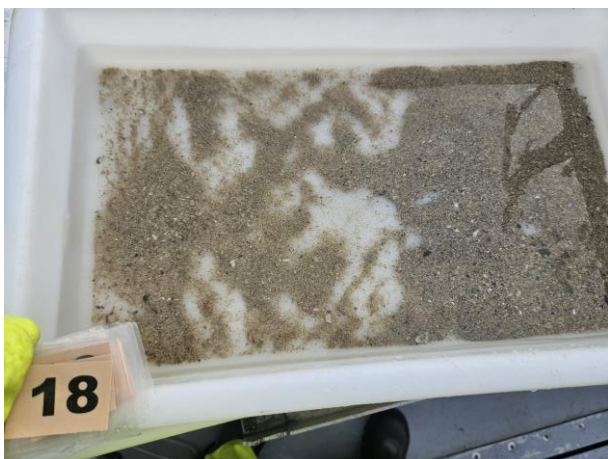
**Figur 23:** Bildet viser sedimentet fra stasjon 18. Sedimentet besto av noe skjellsand på fjellbunn. Foto: Aqua Kompetanse AS.

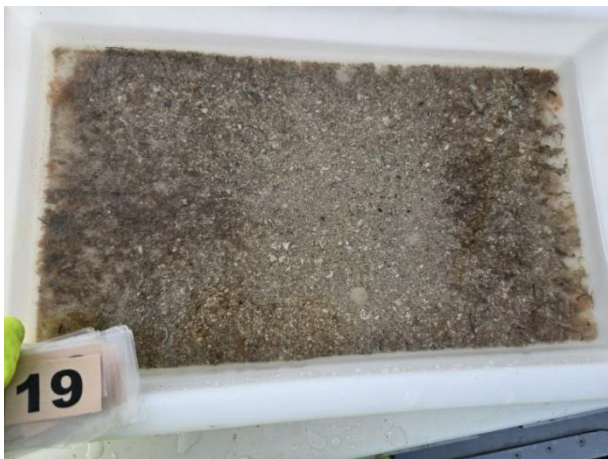
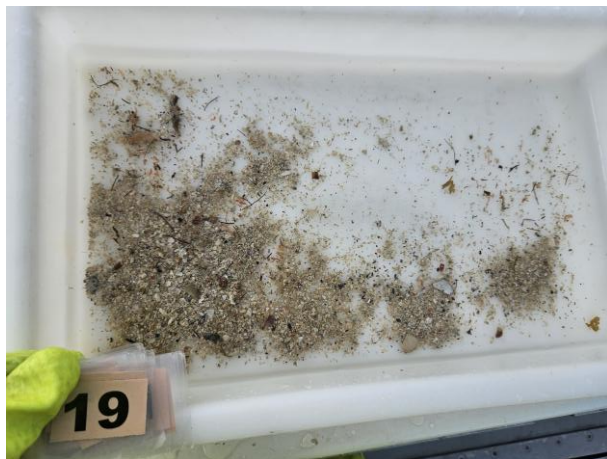
**Figur 24:** Bilder som viser sedimentet fra stasjon 19 før og etter siling. Sedimentet besto av noe skjellsand på fjellbunn. Foto: Aqua Kompetanse AS.

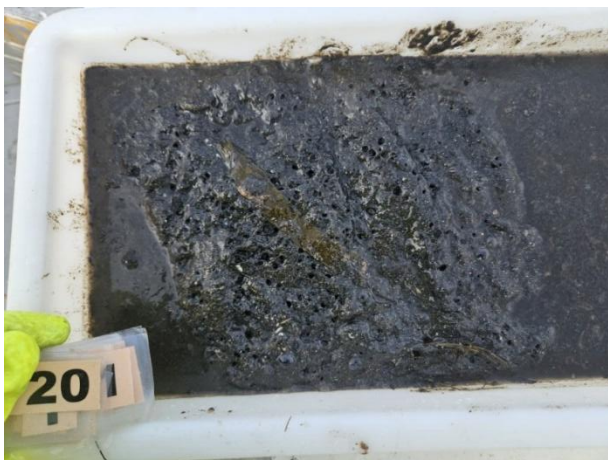
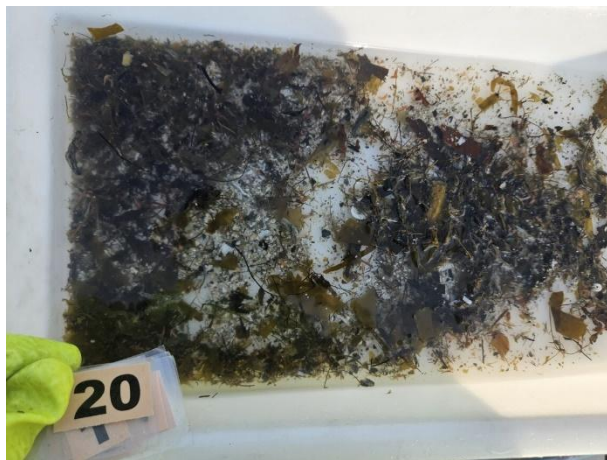
Elektrokjemi kunne måles ved tolv stasjoner. Det er mulig at noen av de målbare stasjonene er påvirket av sjøvann grunnet grovt sediment. Samtlige pH-målinger viste verdier over 7,1 med unntak av stasjon 20 som hadde en pH på 6,23. Stasjon 20 var også den eneste stasjonen med negativ  $E_h$ -verdi. Tilstanden på de elektrokjemiske målingene ble 1, med en indeksverdi på 0,47 poeng.

Det ble registrert gassbobler og slamdannelse ved stasjon 20. Mørk farge ble registrert ved to stasjoner. Stasjon 20 hadde sterk lukt, tre stasjoner hadde noe lukt, mens de øvrige stasjonene hadde normal lukt. Konsistensen var fast ved fjorten stasjoner, myk ved syv og løs ved to. Grabbvolumet var under  $\frac{1}{4}$  ved tolv stasjoner, mellom  $\frac{1}{4}$  og  $\frac{3}{4}$  ved ti stasjoner, og over  $\frac{3}{4}$  ved stasjon 20. Tilstanden på de sensoriske registreringene ble 1, med en indeksverdi på 0,51 poeng.

**Figur 25:** Bilder som viser sedimentet fra stasjon 20 før og etter siling. Sedimentet besto av silt og organisk slam. Det ble observert fekalier i prøven. Foto: Aqua Kompetanse AS.

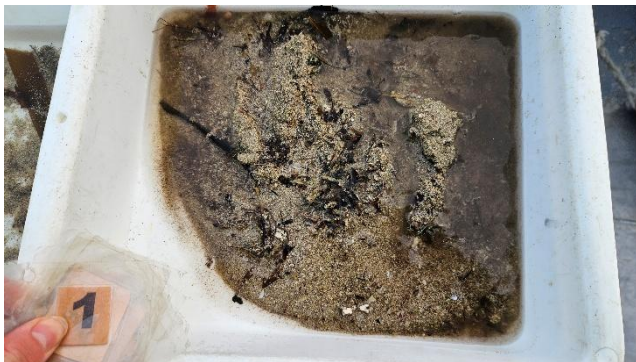
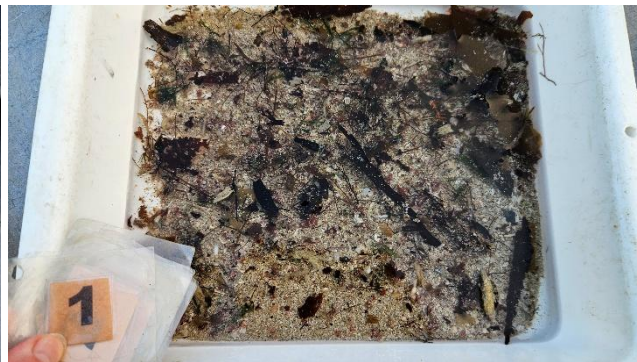
**Figur 26:** Bilder som viser sedimentet fra stasjon 21 før og etter siling. Sedimentet besto av skjellsand og sand. Foto: Aqua Kompetanse AS.

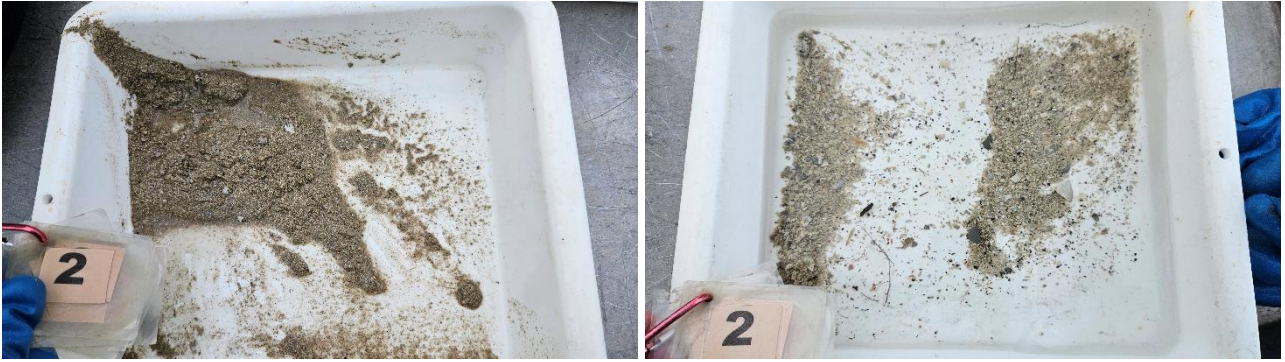
**Figur 27:** Bilder som viser sedimentet fra stasjon 22 før og etter siling. Sedimentet besto av skjellsand. Det ble også registrert fjellbunn. Foto: Aqua Kompetanse AS.

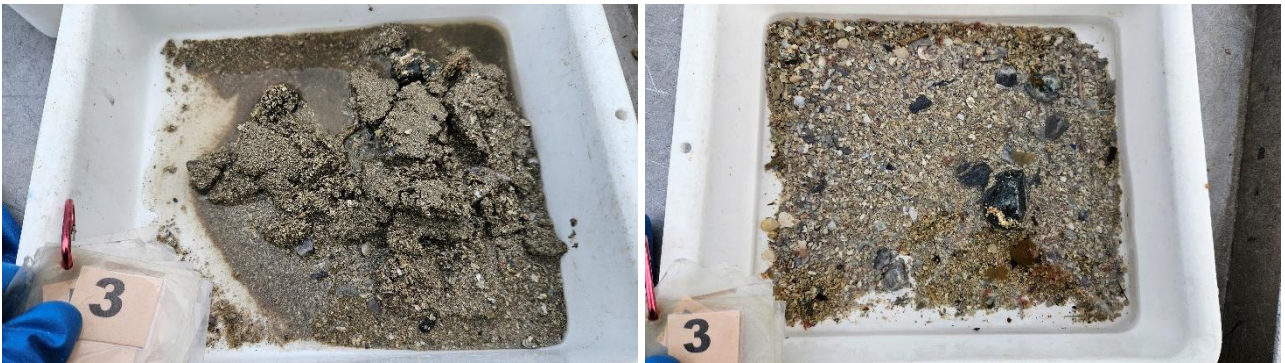
**Figur 28:** Bilder som viser sedimentet fra stasjon 23 før og etter siling. Sedimentet besto av skjellsand, grus og sand. Foto: Aqua Kompetanse AS.
