## Forundersøkelse ved Steinflesa i Leka kommune, 2025

MOWI Seawater Norway AS

**Etter Norsk Standard NS 9410: 2016**

| Lokalitet: Steinflesa<br>Lokalitetsnummer: 30537 | Rapportdato: 03.04.2025<br>Rapportnummer: 4243-3-25FU | Antall sider uten vedlegg: 21<br>Antall sider totalt: 33 | |

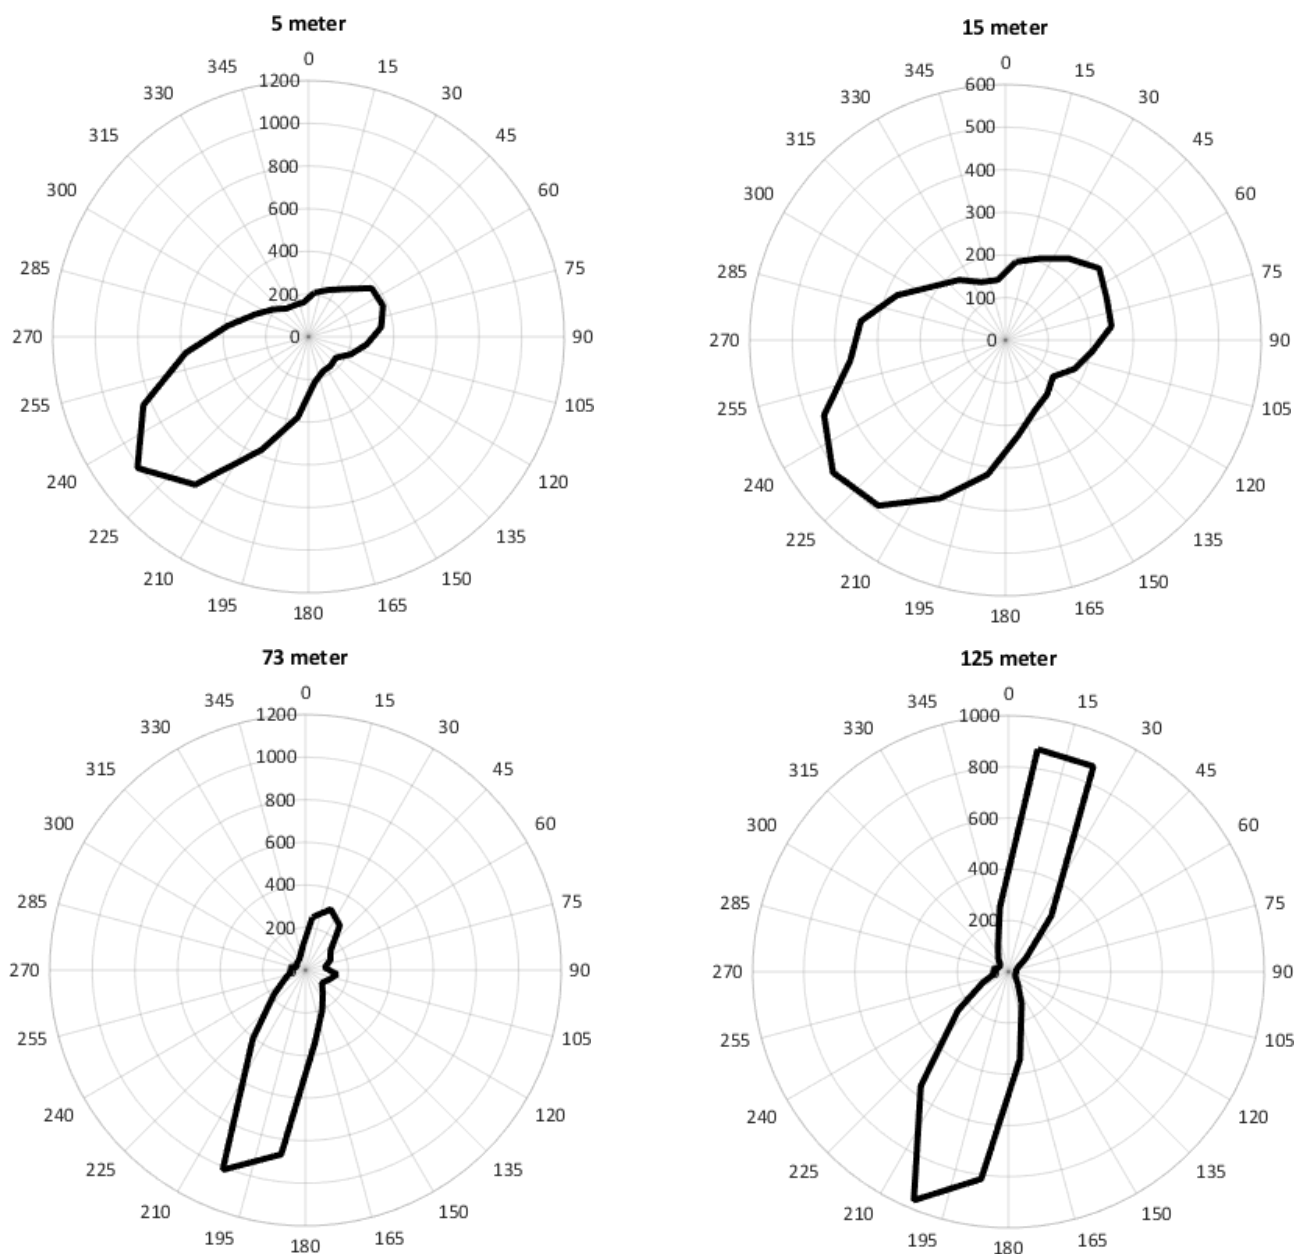
Det er registrert lite strømstille i måleperioden på alle undersøkte dyp. Vannstrømmen i de undersøkte dypene følger hovedsakelig den lokale batymetrien og drives av tidevannet. På 5 og 15 meters dyp er vannstrømmen også tidvis vindpåvirket. Vannstrømmen på alle undersøkte dyp er periodevis relativt ensrettet. For overflate- og dimensjoneringsstrømmen, på 5 og 15 meters dyp, er størst vanntransport rettet mot sørvest, med mindre sekundærkomponenter rettet mot nordøst. Spredningsstrømmen, på 73 meters dyp, har størst vanntransport rettet mot sør-sørvest, med noe vanntransport også registrert mot nord-nordøst. For bunnstrømmen, på 125 meters dyp, er tilnærmet like mye vanntransport rettet mot nord-nordøst som mot sør-sørvest. **Tabell 4** viser hovedresultatene fra vannstrømmålingene ved Steinflesa, og **Figur 4** viser vanntransporten (fluksen) for alle tre dyp. **Figur 6** viser plassering av strømrigg i forhold til planlagt anleggsplassering. For tidsserier over strømhastighet og -retning, frekvensfordeling av strømhastighet og frekvensfordeling av strømreretning, se **Vedlegg B**.

**Figur 2:** Vanntransport ( $\text{m}^3/\text{m}^2/\text{dag}$ ) for hver 15° sektor på 5, 15, 72 og 125 meters dyp ved Steinflesa i perioden 26.02.–23.08.2021 (5 og 15 m) og 29.10.2021–17.02.2022 (73 og 125 m).

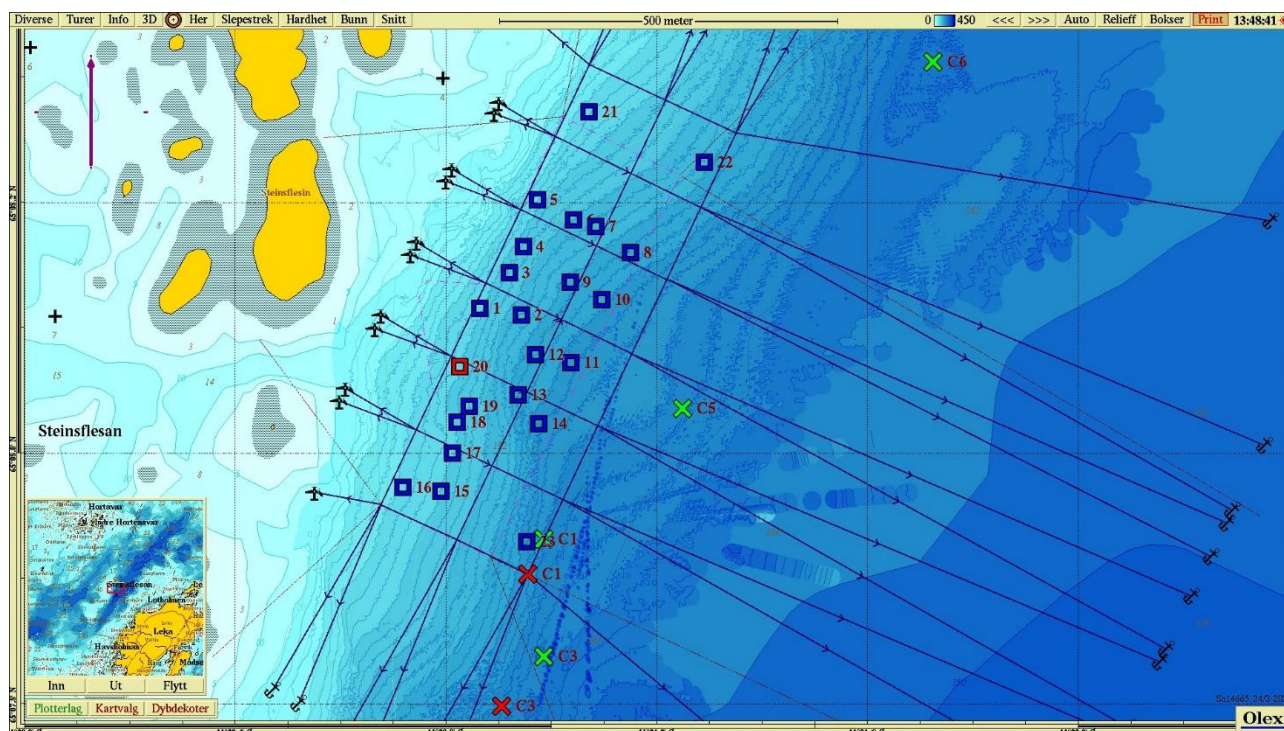
Totaltilstand for Steinflesa blir 1, med en indeksverdi på 0,47.

**Figur 3:** Sjøkart som viser planlagt anleggsplassering og fortøyningslinjer sammen med prøvestasjoner fra B-undersøkelsen (tilstand markert med farger etter **Tabell 2**) og C-undersøkelsens innerste stasjoner (grønne kryss). Røde kryss indikerer mislykkede prøvestasjoner for C-undersøkelsen. Lilla pil viser orientering av kart.

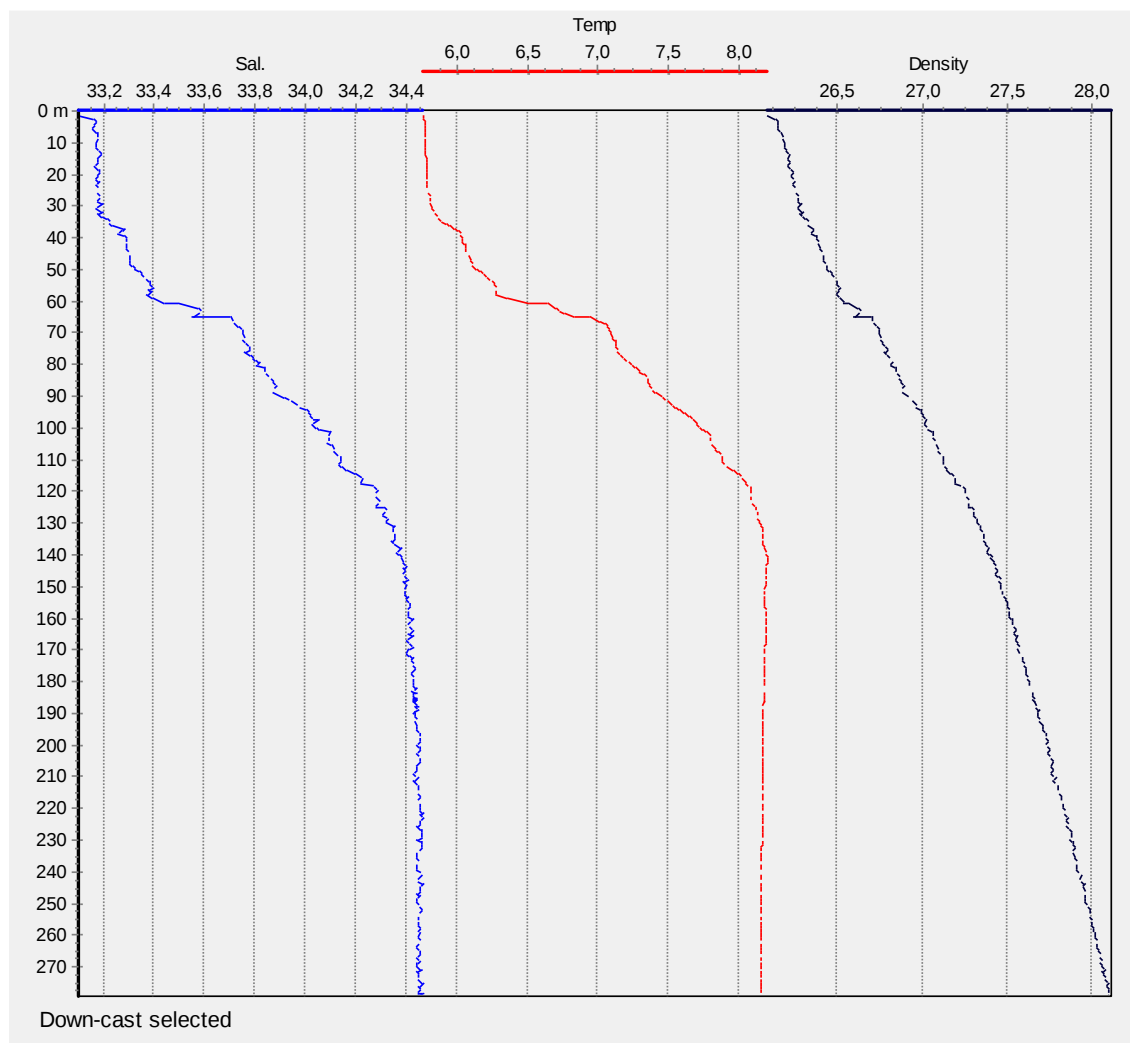
**Figur 7:** Sjøtemperatur (°C; rød), salinitet (blå) og tetthet ( $-1000 \text{ kg/m}^3$ ; sort) fra overflaten og ned til bunnen (down-cast) på 279 meters dyp ved stasjon C6 den 11.02.2025.

Hydrografiprofilen ved stasjon C6 viste en lagdeling med kjøligere vann, lavere salinitet og tetthet ved overflaten, sammenlignet med de dypere vannlagene. Overflatevannet hadde relativt stabil temperatur på rundt 5,8°C, fra overflaten og ned til omtrent 35 meters dyp. Deretter steg temperaturen gradvis, med noe variasjon, ned til 140 meters dyp. Fra 140 meters dyp og ned til bunn var temperaturen stabil, like i underkant av 8,2°C. Saliniteten fulgte i stor grad temperaturen, med litt lavere saltholdighet i det øvre vannlaget, og gradvis økning ned mot 140 meters dyp, hvor den var på omtrent 34,4. Derfra var saliniteten stabil ned til bunn. Tettheten økte relativt jevnt fra overflaten ned til bunnen, med små variasjoner.

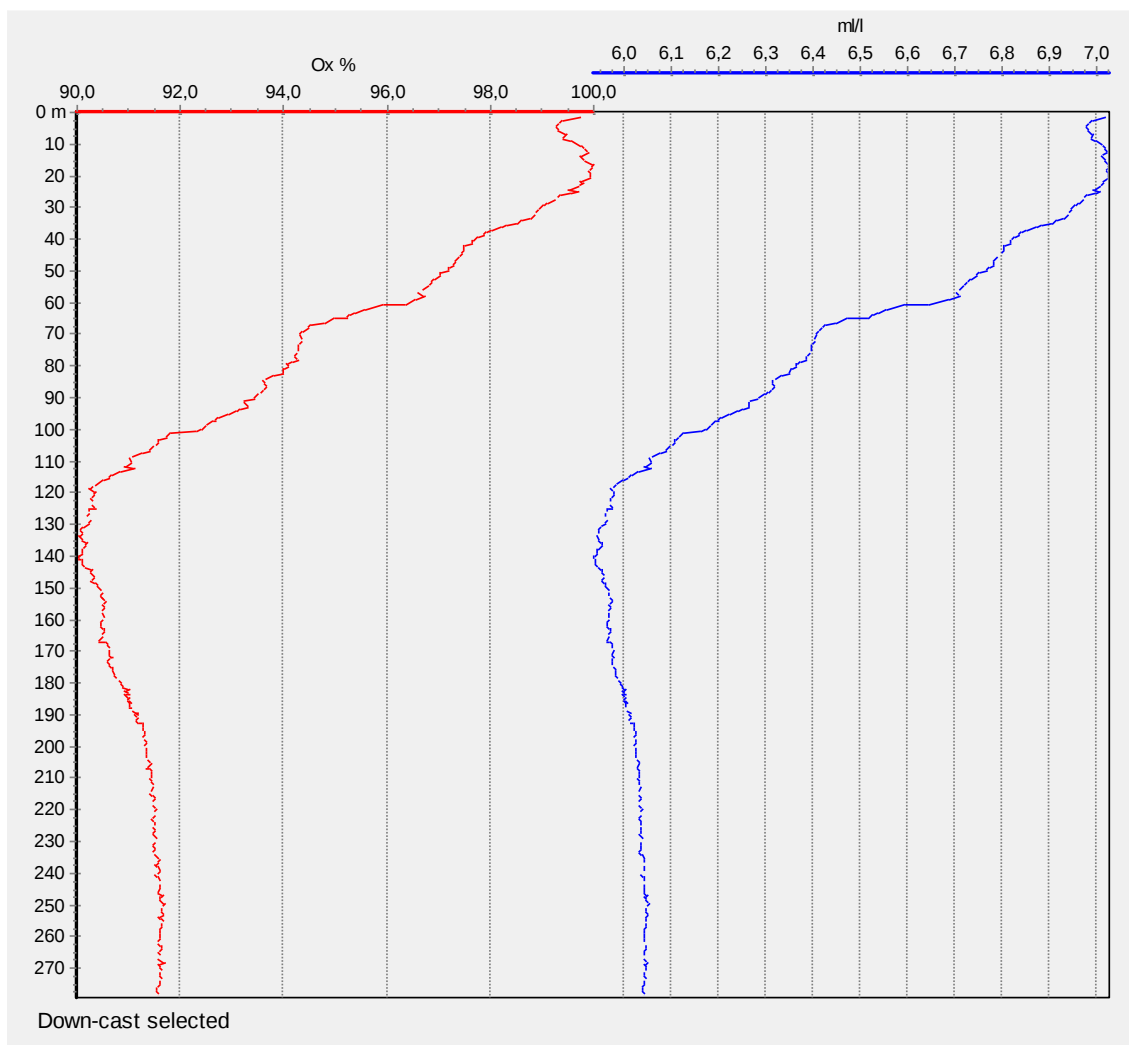
**Figur 8:** Oksygenmetning (%) (rød) og oksygenkonsentrasjon (ml/l; blå) fra overflaten og ned til bunnen (down-cast) på 279 meters dyp ved stasjon C6 den 11.02.2025.

Profilen for oksygenmetning viste lite endring fra overflaten til bunnen, med en forskjell på omtrent 10%. Ved overflaten lå oksygenkonsentrasjonen på 99,7% og sank relativt jevnt ned til 130 meter, før det var en liten økning ned til omtrent 200 meters dyp. Videre ned mot bunnen var metningen stabil. Profil for oksygenkontrasjon fulgte metningen, og bunnvannet holdt en oksygenkonsentrasjon på 6,09 ml O<sub>2</sub>/l (92,30%), og tilsvarte derfor tilstandsklasse I - svært god iht. Veileder 02:2018.

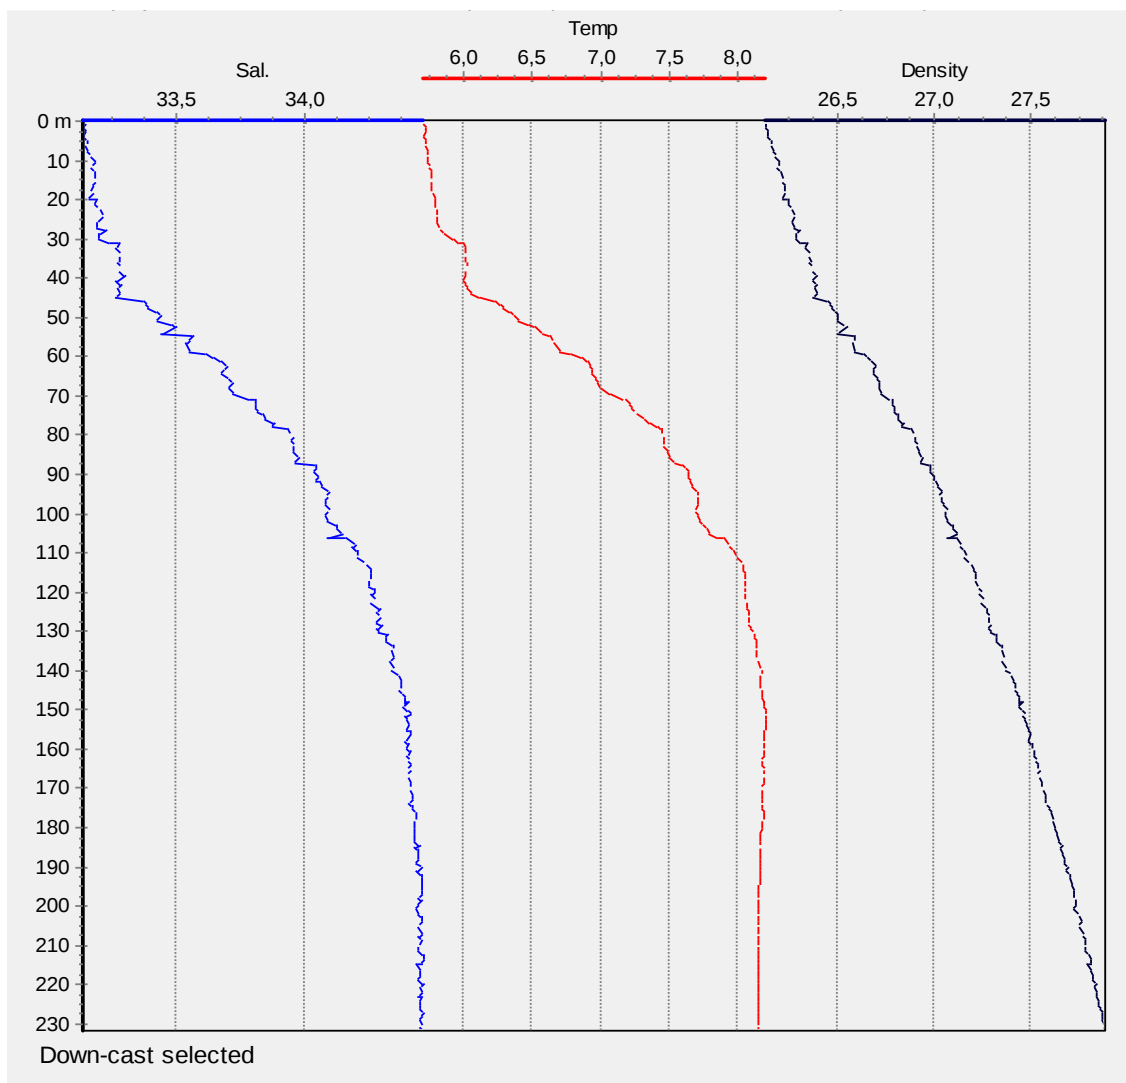
**Figur 9:** Sjøtemperatur (°C; rød), salinitet (blå) og tetthet ( $-1000 \text{ kg/m}^3$ ; sort) fra overflaten og ned til bunnen (down-cast) på 231 meters dyp ved stasjon C-ref den 11.02.2025.

Hydrografiprofilen ved stasjon C-ref viste en lagdeling med kjøligere vann, lavere salinitet og tetthet ved overflaten, sammenlignet med de dypere vannlagene. Sjøtemperaturen var relativt stabil rundt  $5,8^{\circ}\text{C}$  fra overflaten og ned til omtrent 30 meters dyp. Deretter steg temperaturen gradvis, med noe variasjon, ned til 110 meters dyp. Fra 110 meters dyp og ned til bunnen var temperaturen stabil, rundt  $8,2^{\circ}\text{C}$ . Saliniteten fulgte i stor grad temperaturen, med litt høyere saltholdighet i det øvre vannlaget, og gradvis økning ned mot 150 meters dyp, hvor den var på omtrent 34,4. Derfra var saliniteten relativt stabil ned til bunn. Tettheten økte relativt jevnt fra overflaten ned til bunnen, med små variasjoner.

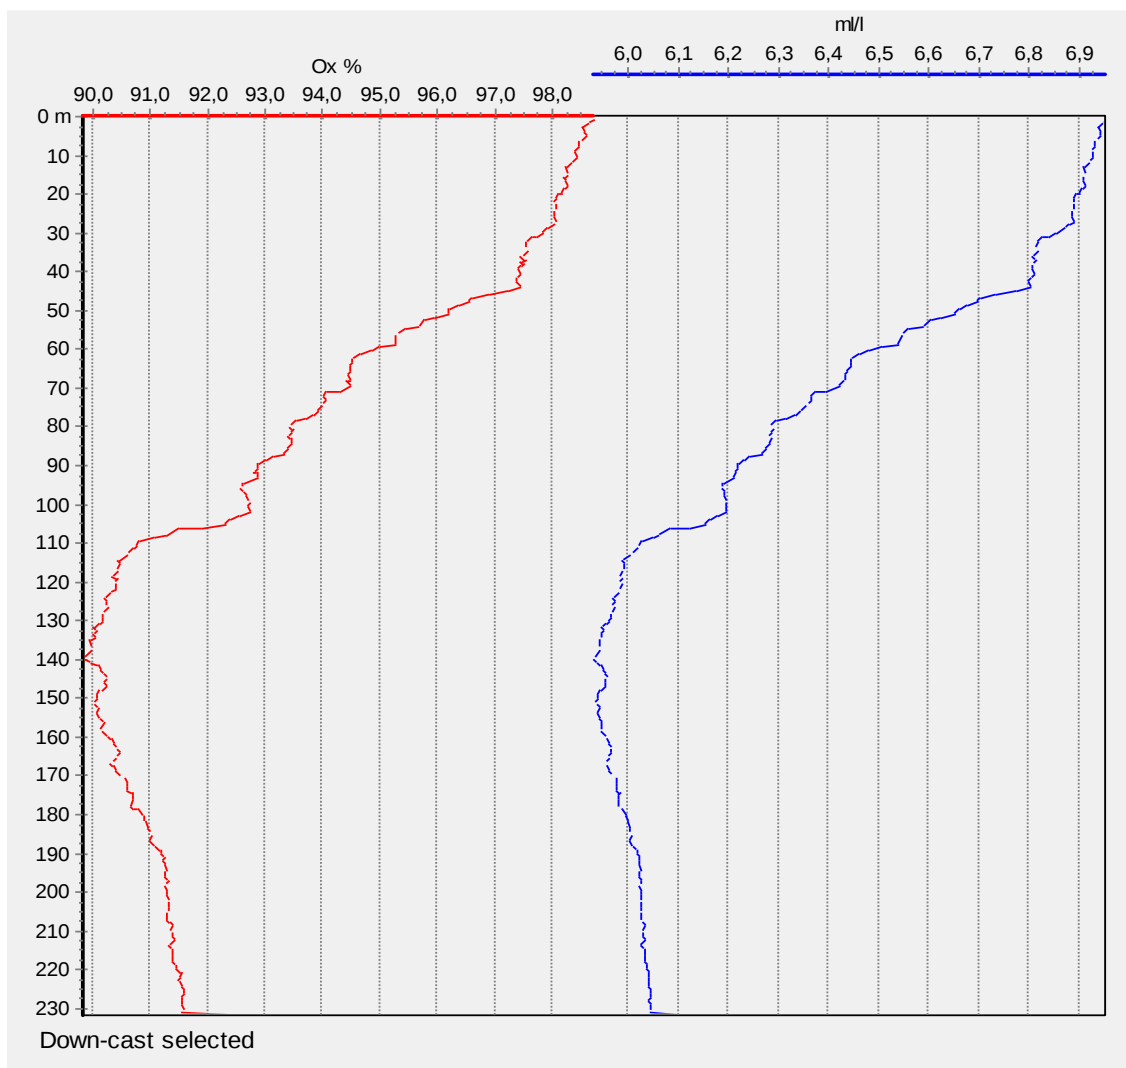
**Figur 10:** Oksygenmetning (%; rød) og oksygenkonsentrasjon (ml/l; blå) fra overflaten og ned til bunnen (down-cast) på 231 meters dyp ved stasjon C-ref den 11.02.2025.

Profilen for oksygenmetning viste lite endring fra overflaten til bunnen, med en forskjell på omtrent 10%. Ved overflaten lå oksygenkonsentrasjonen på 98,7% og sank relativt jevnt ned til 140 meter, før det var en liten økning ned mot bunnen. Profil for oksygenkontrasjon fulgte metningen, og bunnvannet holdt en oksygenkonsentrasjon på 6,13 ml O<sub>2</sub>/l (92,86%), og tilsvarte derfor tilstandsklasse I - svært god iht. Veileder 02:2018.
