## B-undersøkelse ved Hellerflesa i Nærøysund kommune, mars 2021

Bjørøya AS

**Etter Norsk Standard NS 9410: 2016**

AQUA KOMPETANSE AS

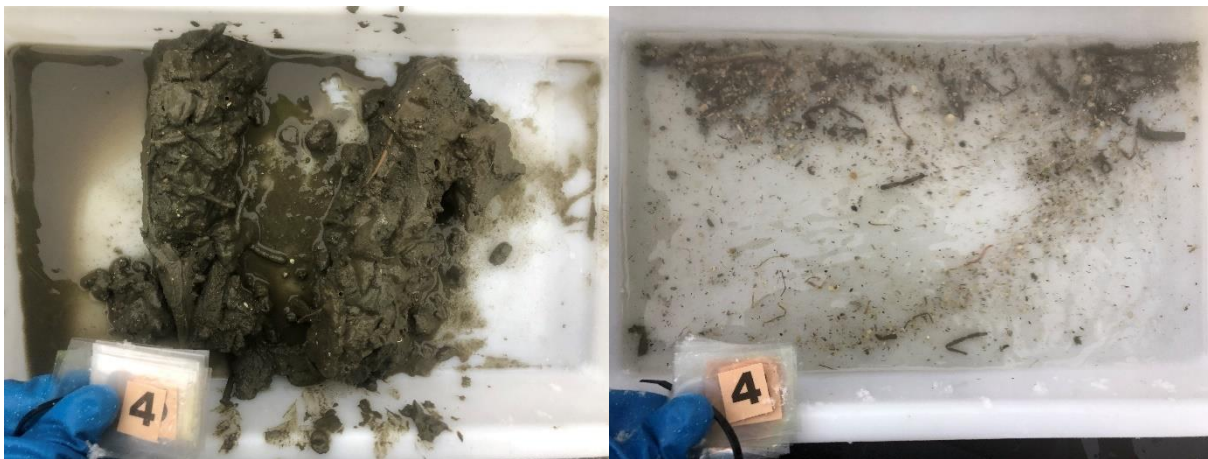
**Figur 9:** Bilder som viser sedimentet fra stasjon 4 før og etter siling. Sedimentet besto av silt og sand. Foto: Aqua Kompetanse AS.

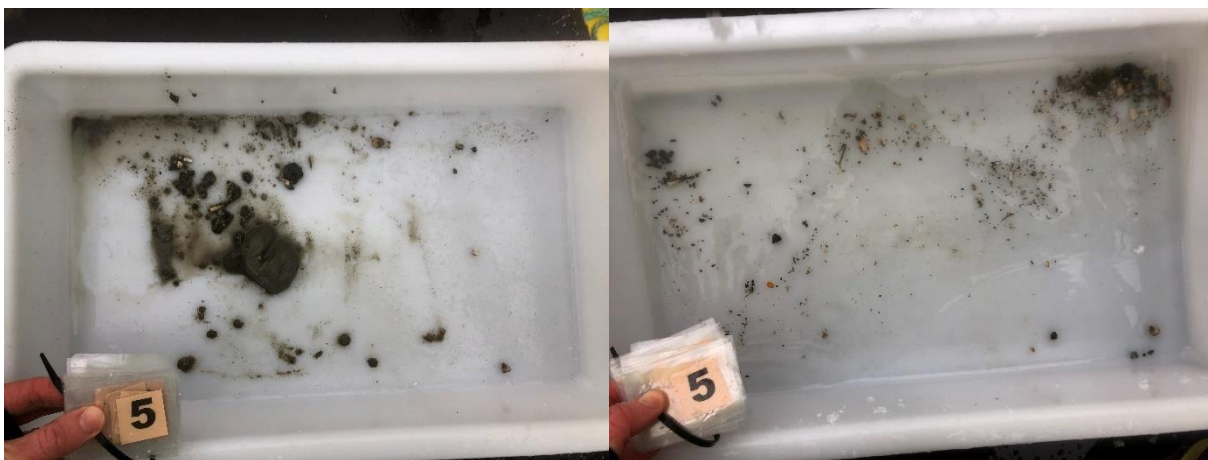
pH-verdiene på alle stasjoner var over 7,4 og samtlige stasjoner hadde en positiv  $E_h$ . Ved stasjon 5 var det ikke mulig å foreta elektrokjemiske målinger grunnet for lite grabbinnhold. Tilstanden på de elektrokjemiske målingene ble 1, med en indeksverdi på 0,00 poeng.

Sedimentet fra alle stasjonene hadde normal lukt og farge, konsistensen var myk i alle prøvene og grabbinnholdet var  $\frac{1}{4}$  -  $\frac{3}{4}$ , med unntak av prøve 5 der grabbvolumet var  $< \frac{1}{4}$ . Tilstanden på de sensoriske registreringene ble 1, med en indeksverdi på 0,34 poeng.

**Figur 10:** Bilder som viser sedimentet fra stasjon 5 før og etter siling. Sedimentet besto av silt, sand og grus. Foto: Aqua Kompetanse AS.

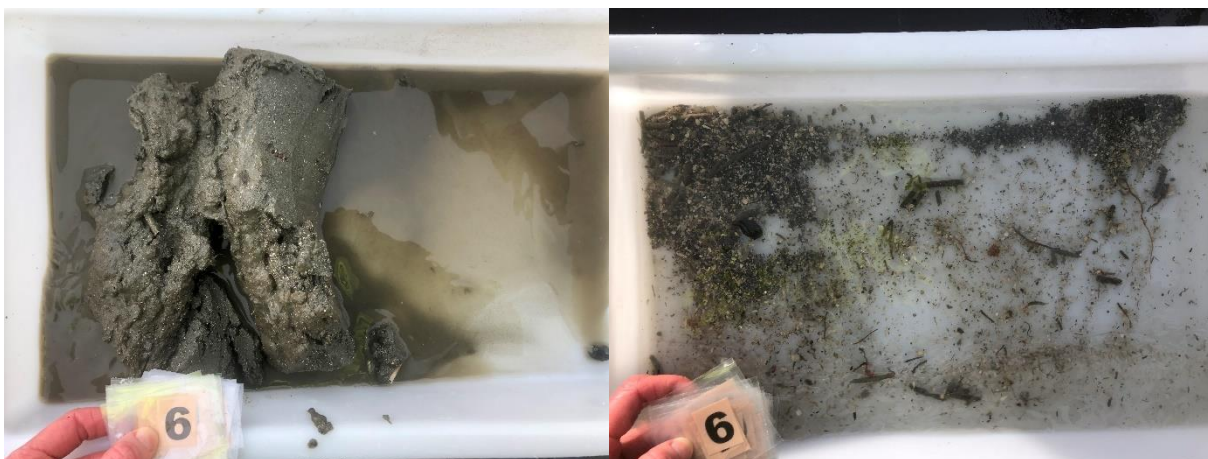
**Figur 11:** Bilder som viser sedimentet fra stasjon 6 før og etter siling. Sedimentet besto av silt, sand, grus og skjellsand. Foto: Aqua Kompetanse AS.

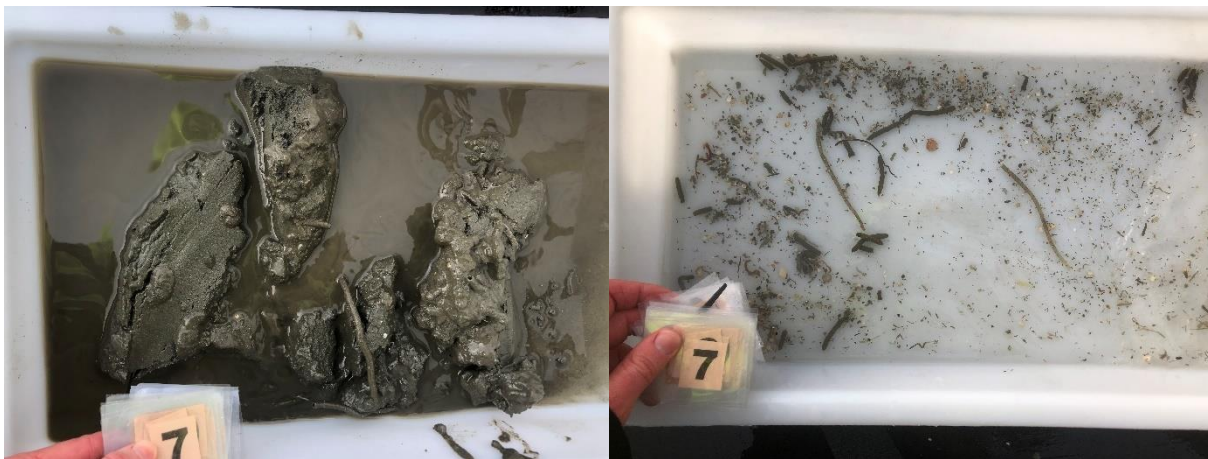
**Figur 12:** Bilder som viser sedimentet fra stasjon 7 før og etter siling. Sedimentet besto av silt og sand. Foto: Aqua Kompetanse AS.

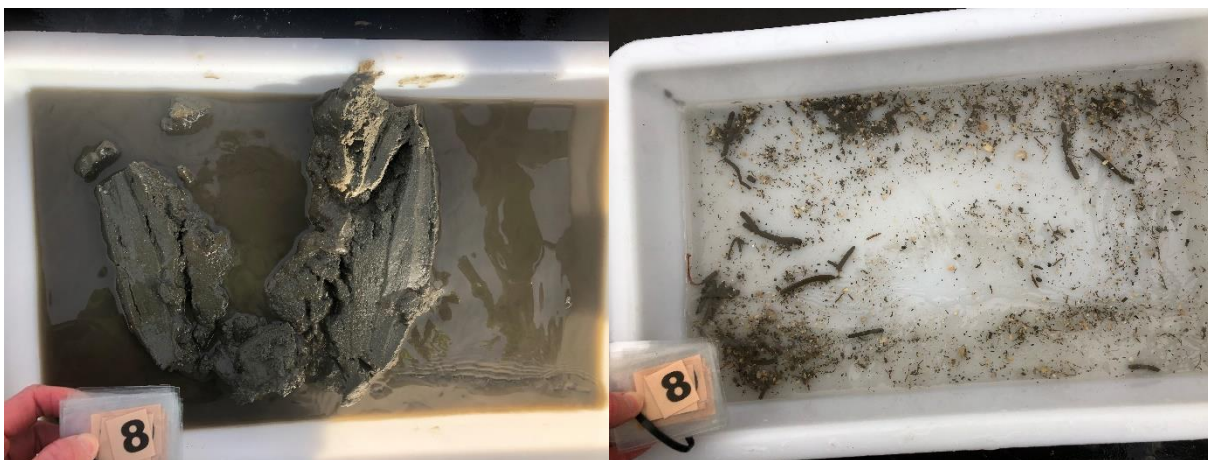
**Figur 13:** Bilder som viser sedimentet fra stasjon 8 før og etter siling. Sedimentet besto av silt og sand. Foto: Aqua Kompetanse AS.

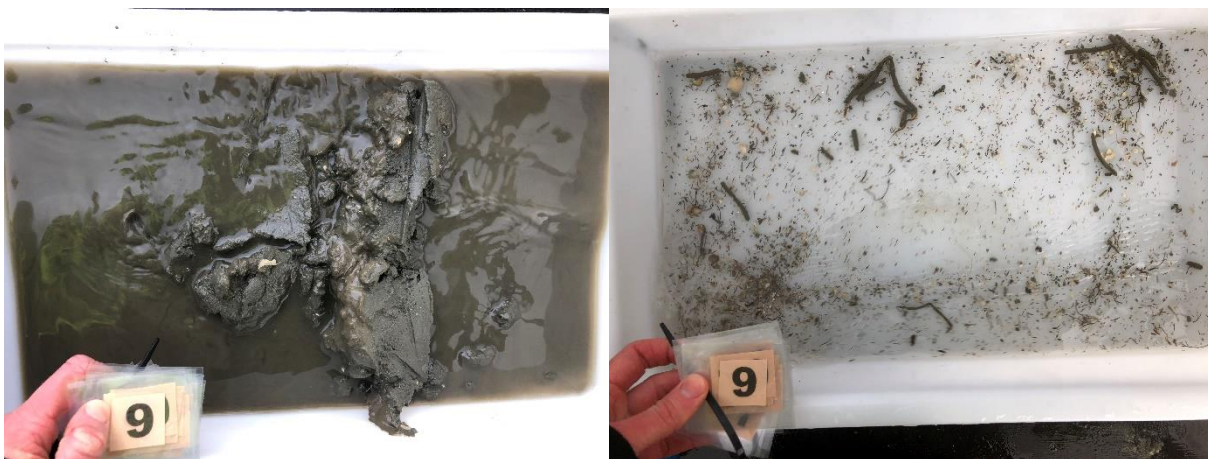
**Figur 14:** Bilder som viser sedimentet fra stasjon 9 før og etter siling. Sedimentet besto av silt og sand. Foto: Aqua Kompetanse AS.
