## B-undersøkelse ved Steinflesa i Leka kommune, februar 2025

Mowi Seawater Norway AS

**Etter Norsk Standard NS 9410: 2016**

| Feltdato: 30.08.2023 og 11.02.2025<br>Toktleider: Anders Sandnes | | Rapportdato: 10.03.2025<br>Rapportnummer: 4096-2-25B<br>Antall sider: 23 |

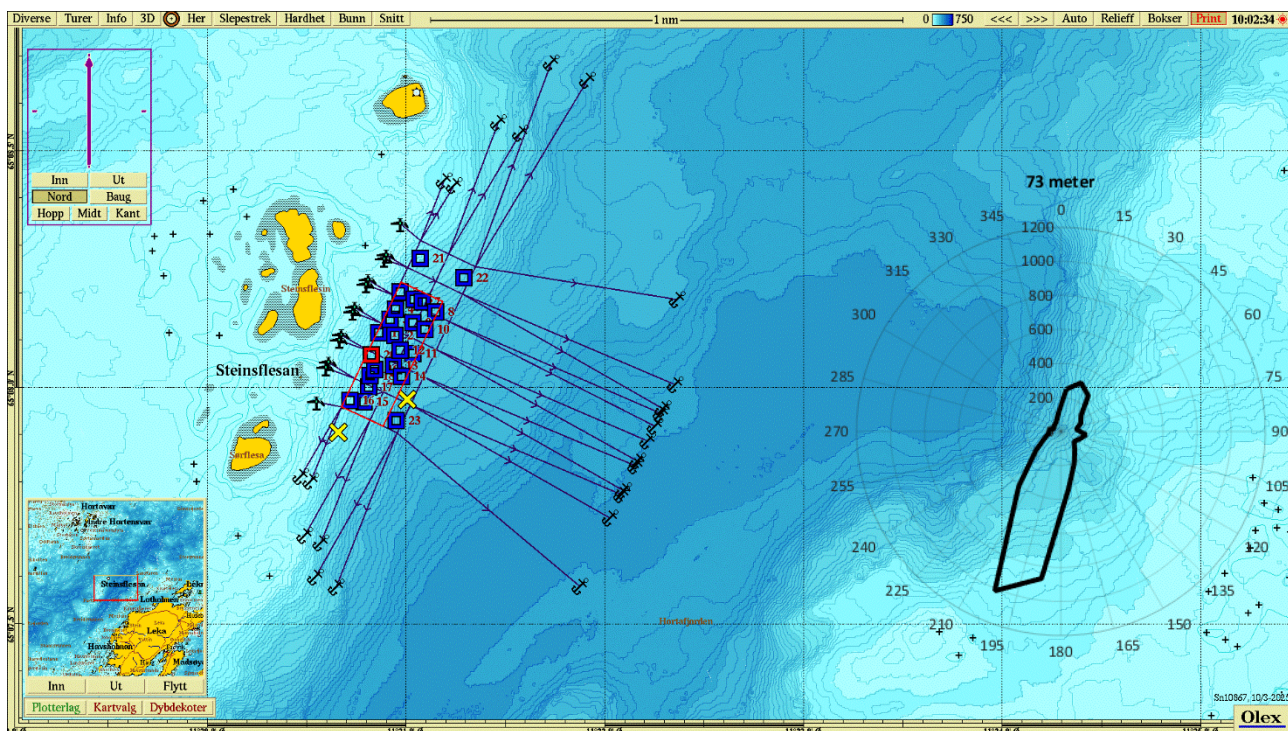
**Figur 3a:** Kartet viser anleggsplassing sammen med B-stasjoner og fortøyningslinjer. Rød ramme viser nåværende anleggsramme. Lilla pil viser orientering av kart, strømrøse viser vanntransport ( $m^3/m^2/døgn$ ) for hver  $15^\circ$  sektor på 73 meters dyp (spredningsdyp) og gult kryss markerer posisjon for strømmålingene i 2022 (S01:  $65^\circ 07.904$  N,  $11^\circ 30.658$  Ø, S02:  $65^\circ 07.974$  N,  $11^\circ 31.007$  Ø; Neergard, 2022). Målestokk vises øverst i bildet. Kilde: Olex. Kartdatum WGS84.

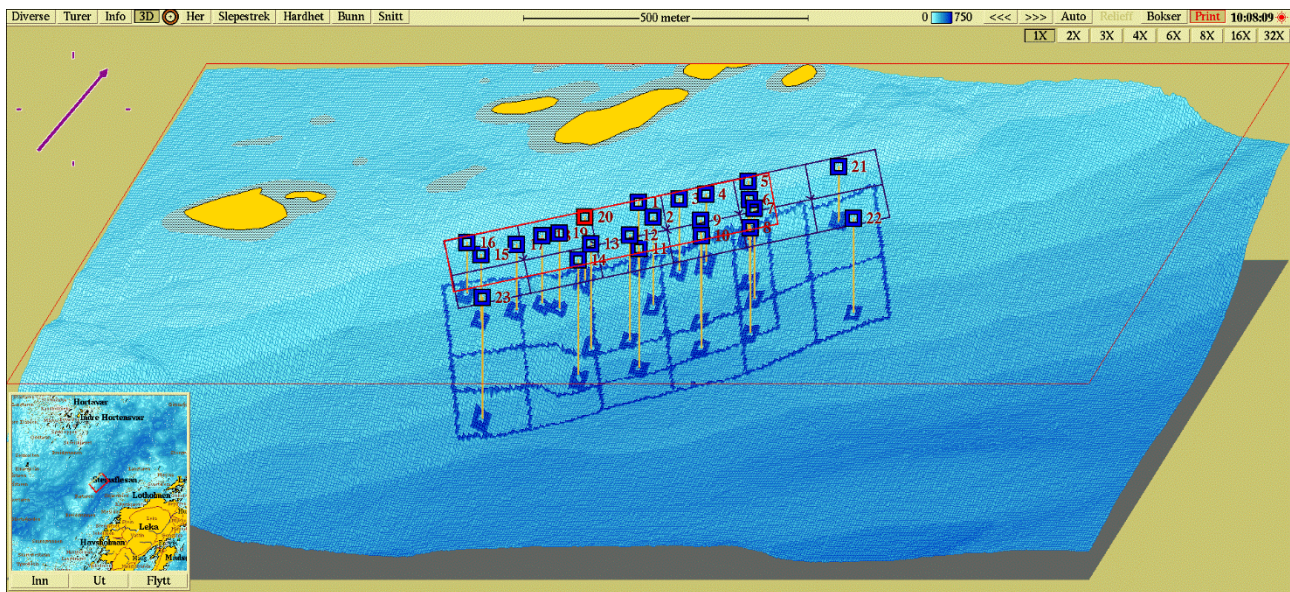
Figur 4: Tredimensjonalt isometrisk bunnkart med anleggsomriss og stasjoner. Rød ramme viser nåværende anleggsramme. Stasjonene er markert med farge etter hva slags tilstand de har jmfør **Tabell 8**. Målestokk vises øverst i bildet. Kartdatum WGS84. Kilde: Olex.
