## ► Leka Helsehus

Geoteknisk vurdering ifm. reguleringsplan

Oppdragsnr.: 52306262 Dokumentnr.: 52306262-RIG-R02 Versjon: J01 Dato: 2023-11-14

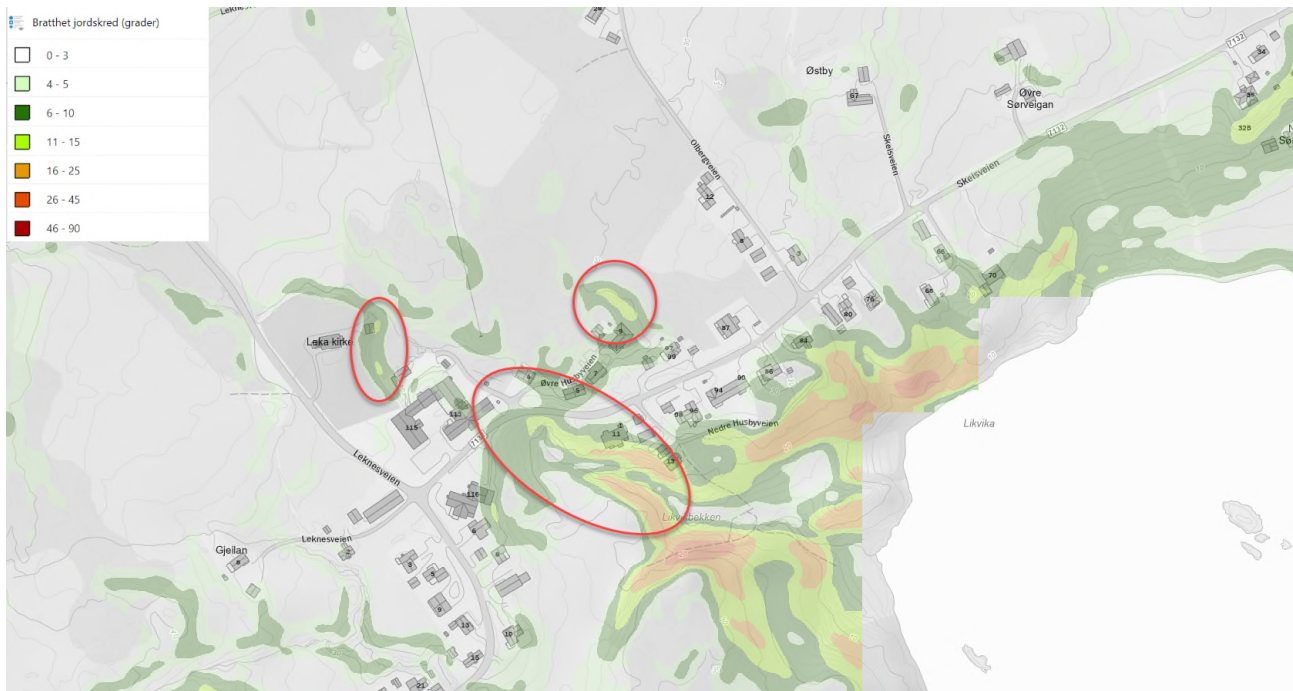
Figur 4 Utsnitt fra NVEs atlas som viser terrenghelninger i området.

Figur 4 viser terrenghelninger i planområdet. Fra figuren ser man at dalen der Likvikbekken renner er områder med skredfarlig terreng, og går videre med utredning av denne delen av planområdet. I tillegg er det områder nord for eksisterende sykehjem og øst i reguleringsområdet som viser skredfarlig terrenghelning. Resterende deler av planområdet fremstår omtrent flatt, og trenger ingen videre utredning.

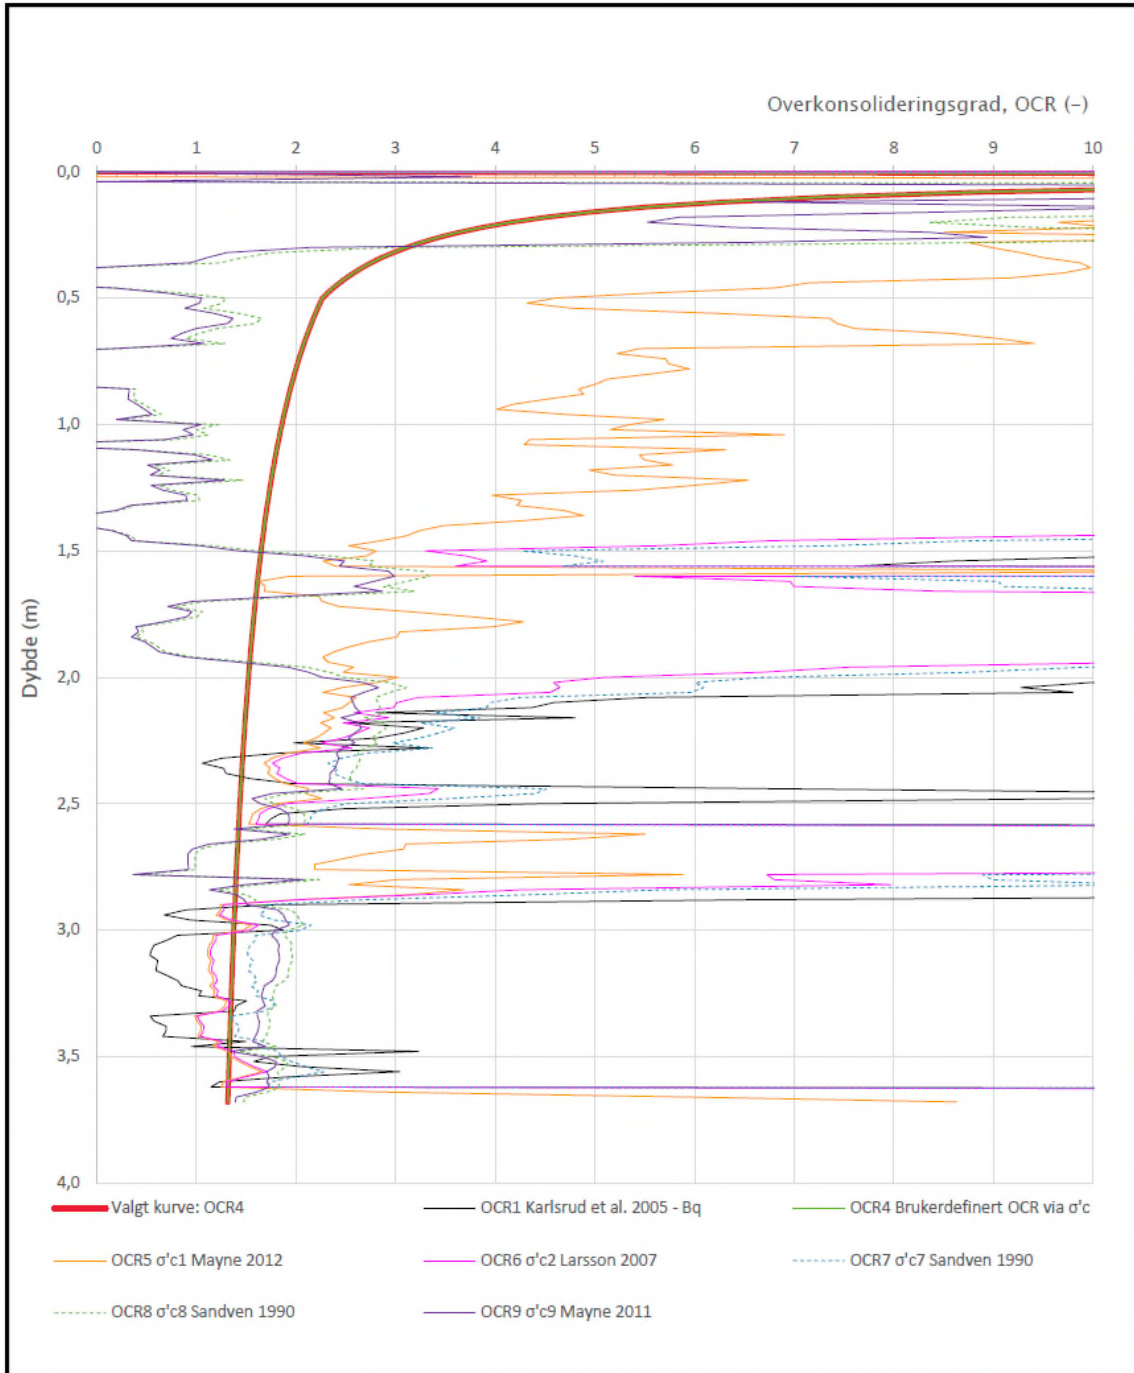
Prosjekt		Prosjektnummer: 52306262 Rapportnummer: Rig-R01		Borhull	Kote +28,6
Leka Helsehus				6-NO23	
Innhold				Sondennummer	
Overkonsolideringsgrad, OCR				4725	
Norconsult

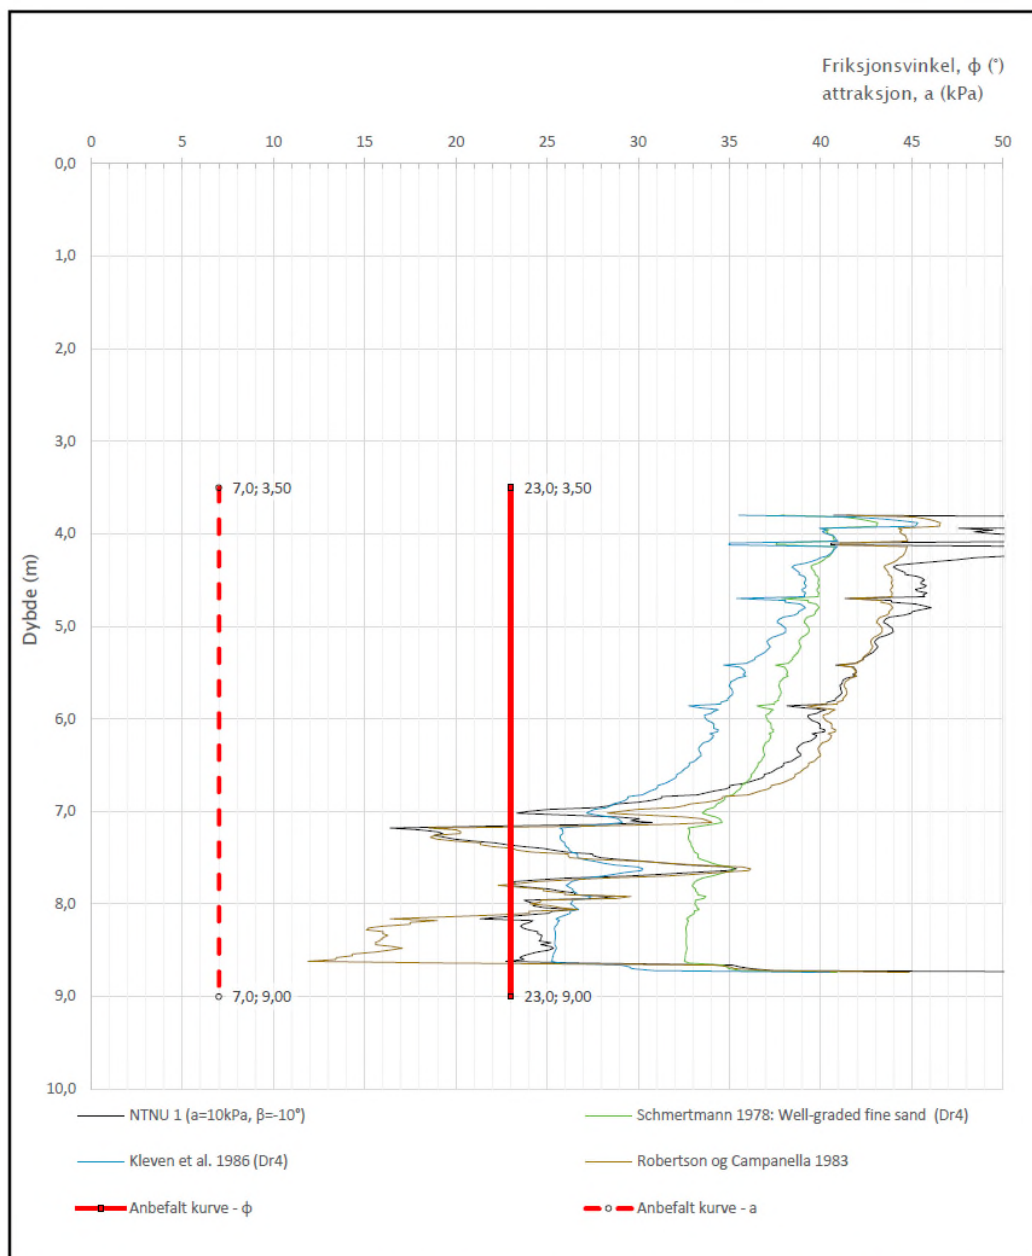
Prosjekt		Prosjektnummer: 52306262 Rapportnummer: RIG-R01		Borhull	Kote +30,3
Leka Helsehus				2-NO23	
Innhold		Tolkning av friksjonsvinkel og attraksjon		Sondennummer	
				4725	
Norconsult  	Utført	Kontrollert	Godkjent	Anvend.klasse	1
	AkLyn	KrAun	KrAun		
	Oppdragsgiver	Dato sondering	Revisjon	Figur	6
	HENT AS	2023-09-06	Rev. dato

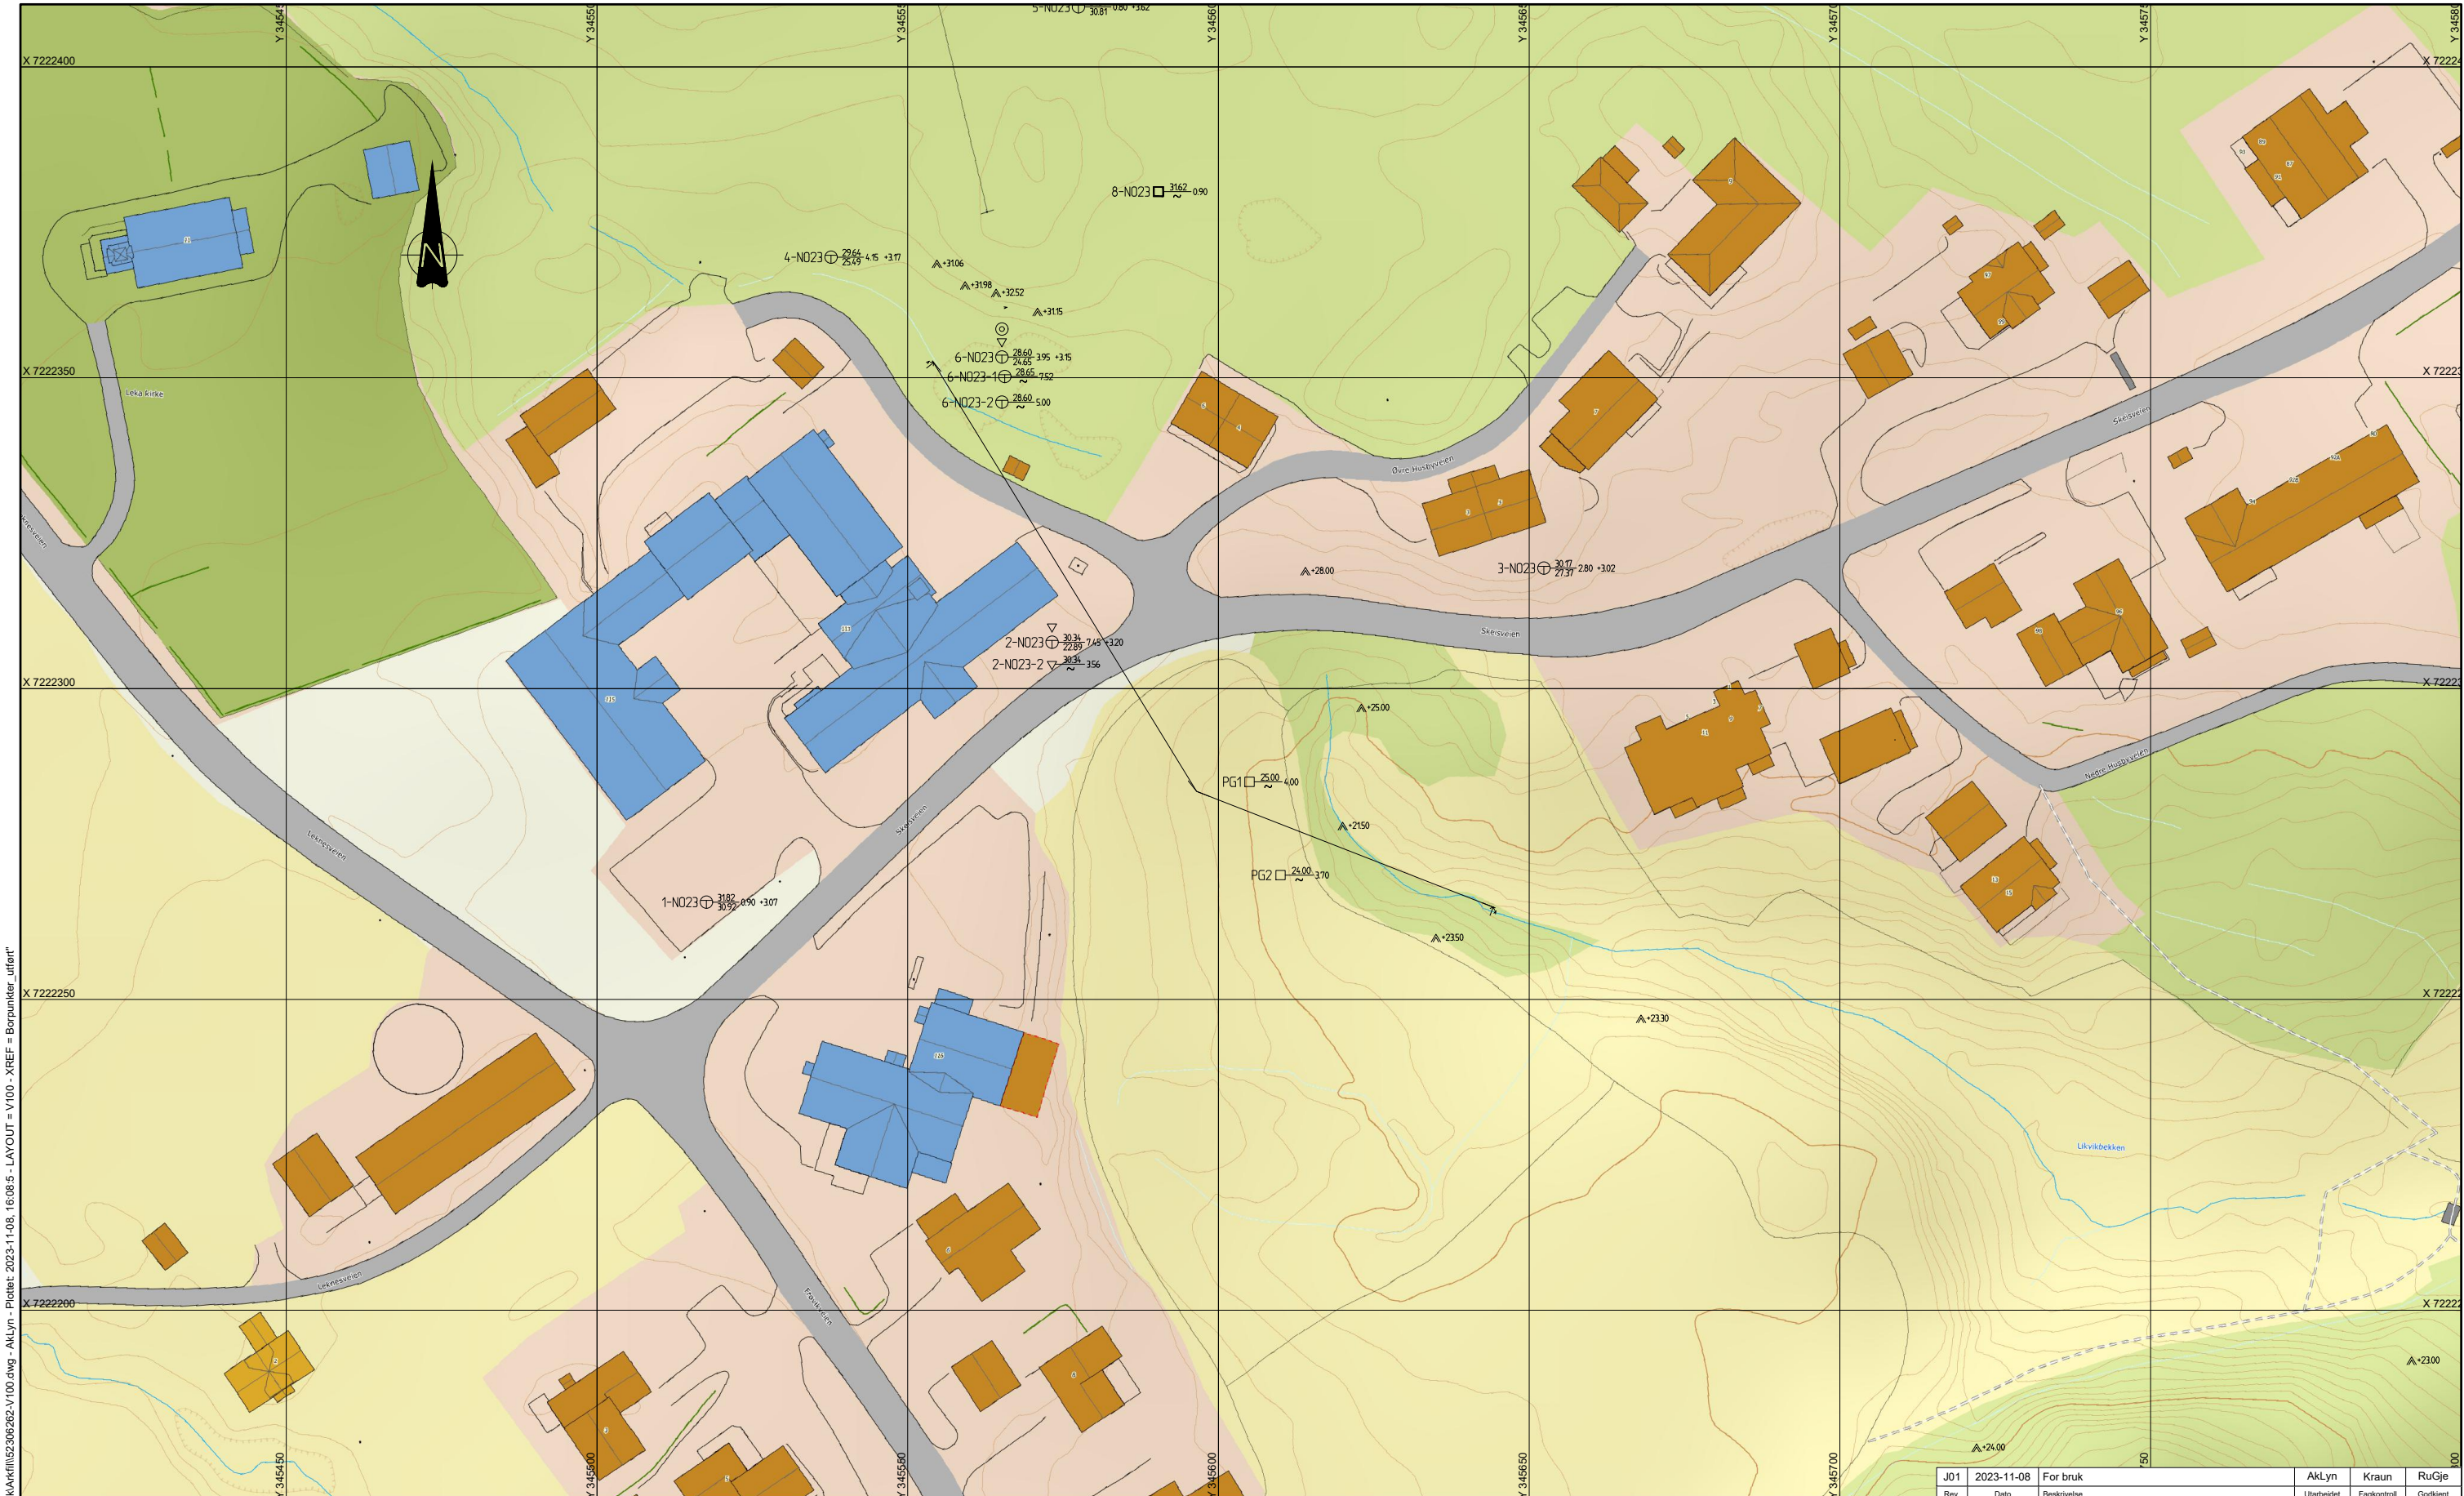
J01	2023-11-08	For bruk	AkLyn	Kraun	RuGje
Rev.	Dato	Beskrivelse	Utarbeidet	Fagkontroll	Godkjent
Dette dokumentet er utarbeidet av Norconsult AS som del av det oppdraget som fremgår nedenfor. Opphavsretten tilhører Norconsult AS. Dokumentet må bare benyttes til det formål som oppdragsavtalen beskriver, og må ikke kopieres eller gjøres tilgjengelig på annen måte eller i større utstrækning enn formålet tilsier.					Målestokk (gjelder A1)
<b>HENT AS</b>					1:500
<b>Leka Helsehus</b>					
<b>Plassering av beregningsnett</b>					
Norconsult		Oppdragsnummer	Tegningsnummer	Revisjon	
		52306262	V101	J01

Tegn. nr.	Tittel	Målestokk
V101	Plantegning	1:500 (A3)
V300	Profil A – Udrenert	1:200 (A3)
V301	Profil A - Drenert	1:200 (A3)
